Schigebiet Kitzsteinhorn

Umsetzung der behördlich bewilligten Maßnahmen

Jahresbericht 2023 der ökologischen Bauaufsicht

gemäß Auflagenpunkt 3 des Bescheides vom 27.05.2019

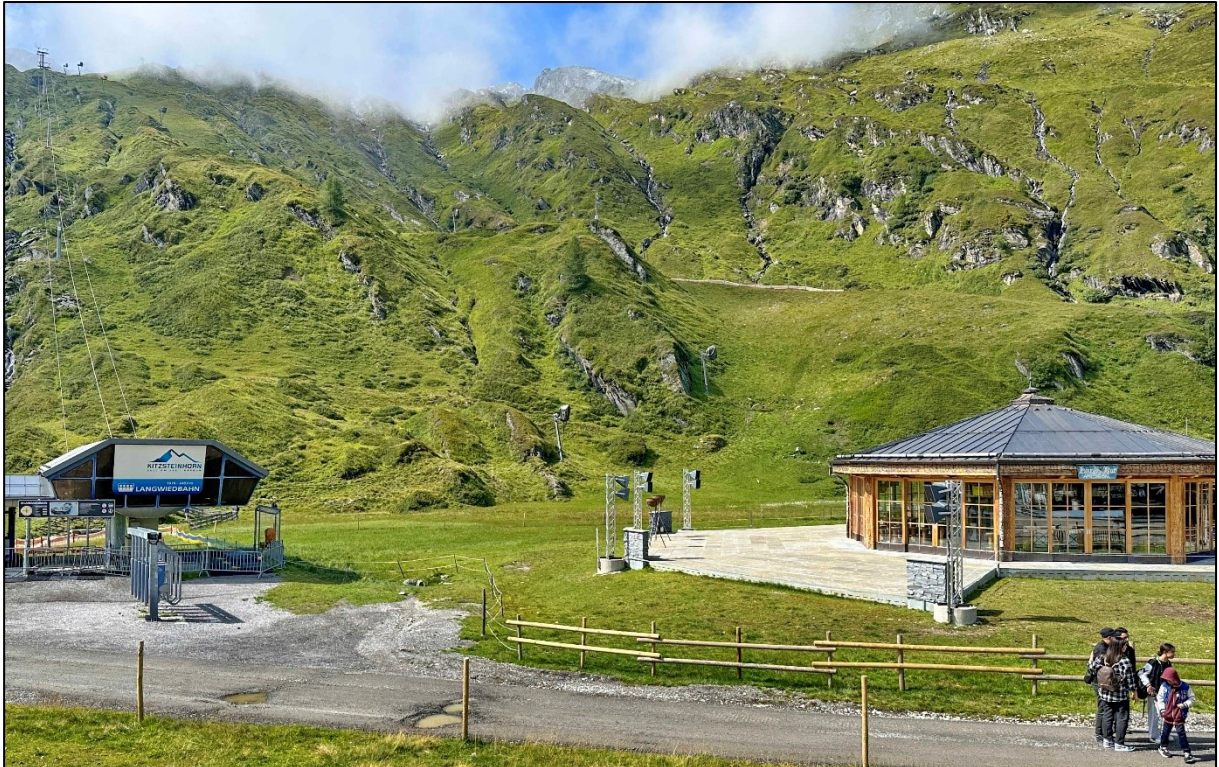
Bild 1: Der untere Teil der Kristallabfahrt, die sogenannte „Black Mamba“ ist trotz einer Höhenlage über 2.000 m außerordentlich gut begrünt und nur am ebenen, weniger strukturierten Gelände und an den Schneeanlagen erkennbar (31.08.2023).

Mit Datum vom 14.05.2008 (Zahl: 30603/253-5251/4-2008) wurde den Gletscherbahnen Kaprun AG unter anderem die sogenannte „Kristallabfahrt“ bewilligt, die in ihrem unteren Teil den Namen „Black Mamba“ trägt. Die Pistenanlage liegt zur Gänze im alpinen Bereich, in einer Seehöhe von über 2.000 m. Durch sorgsames Manipulieren der vorhandenen Vegetation, durch Sicherung des Oberbodens und der geborgenen Vegetationsteile mit Hilfe von Geotextilen (Kokosmatten) konnte die Pistenanlage auch in dieser Seehöhe vollständig erosionsstabil begrünt werden, dies mit einer Vegetation, die weitestgehend der Vegetation im Pistenumfeld entspricht. Bild 1 zeigt diese Schipiste, die mehr oder weniger nur an ihrer ebenen und nivellierten Geländeformation und den die Piste begleitenden Beschneiungsanlagen erkennbar ist.

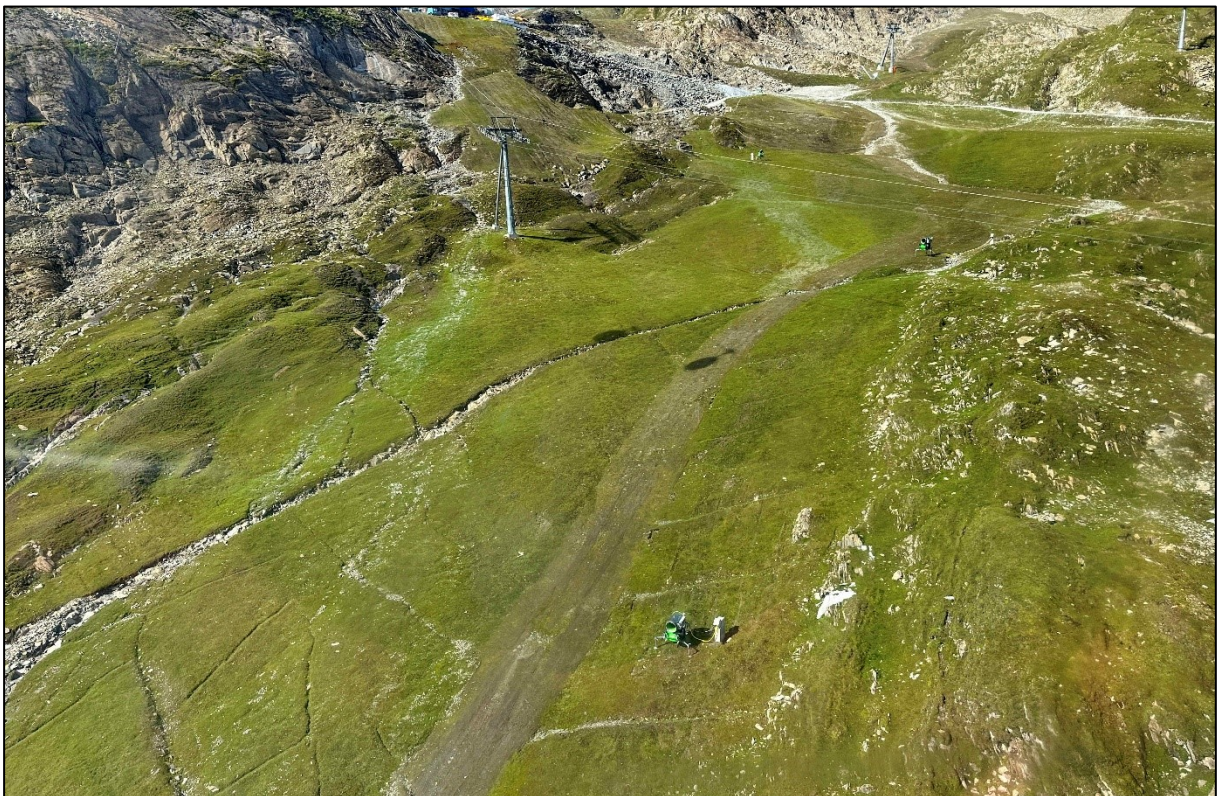
Bild 2: Auch die Begrünungen der Pistenflächen unterhalb vom Alpincenter in einer Höhenlage zwischen 2.300 und 2.400 m sind erosionsstabil und gut gefestigt (24.08.2023).

Im Bild 2 sind die Pistenbegrünungen unmittelbar unterhalb vom Alpincenter in Höhenlagen zwischen 2.300 und 2.400 m dargestellt. Es handelte sich dabei um jahrzehntealte Schipisten, die ursprünglich vollkommen vegetationsfrei waren und die mit aufwendigen Methoden in den im Bild 2 dargestellten Zustand versetzt wurden. Mit Ausnahme von Wegrandbereichen sind diese Flächen heute stabil begrünt und erosionsfrei, dies trotz der enormen Höhenlage. Die Begrünung dieser „historischen“ Pistenflächen wurde als naturschutzfachlicher Ausgleich für die Anlage ergänzender Pistenbereiche und optimierter Aufstiegsanlagen vorgenommen.

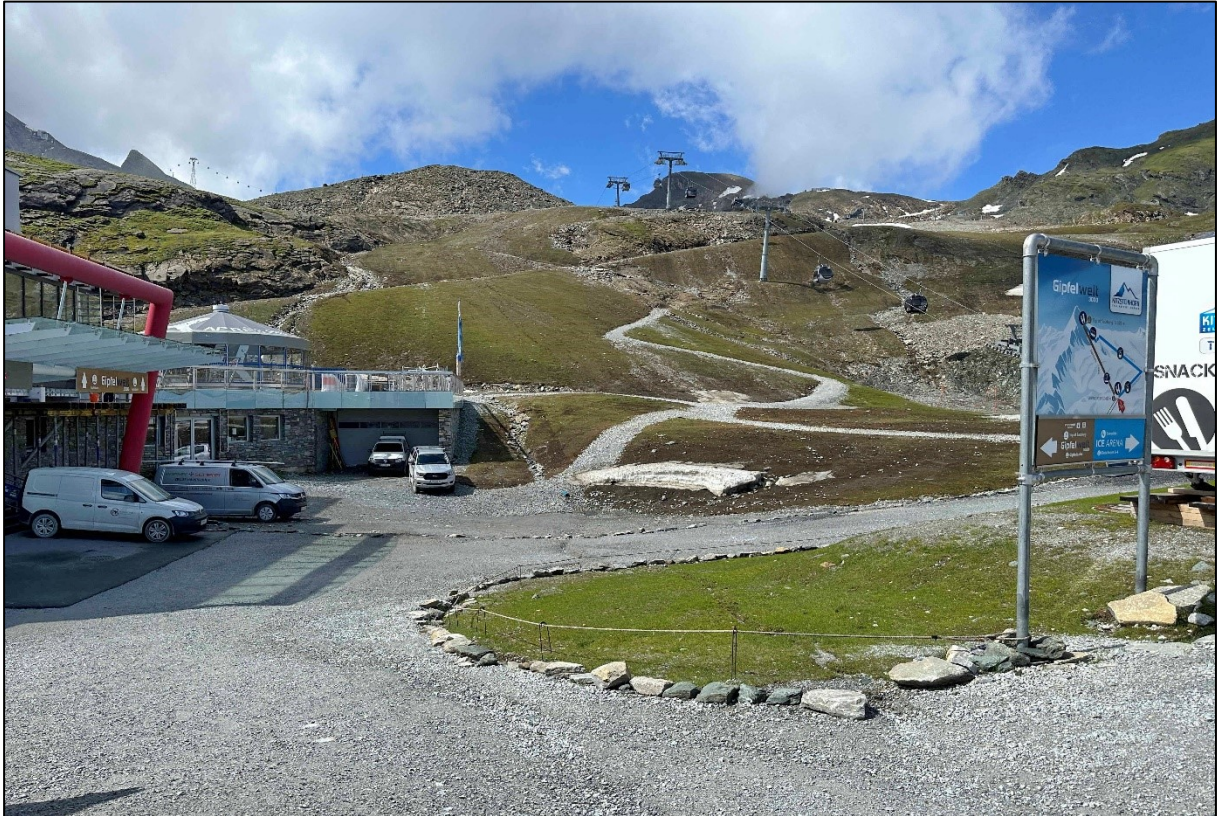
Bild 3: Auch wenn in diesen Bereichen in Höhenlagen über 2.500 m Seehöhe die Pistenbegrünung aufgrund der kurzen Vegetationszeit etliche Jahre benötigt, um sich deckend und stabil zu entwickeln, ist dies in den Pistenflächen oberhalb vom Alpincenter gelungen (03.08.2023).

Ähnlich verhält es sich mit den Begrünungsmaßnahmen oberhalb vom Alpincenter, die im Bild 3 wiedergegeben sind. Dabei handelt es sich um Begrünungen in Höhenlagen von über 2.500 m Seehöhe, die zu den extremsten Hochlagenbegrünungen im gesamten Alpenraum zählen. Auch wenn es aufgrund der extrem kurzen Vegetationszeit vergleichsweise lange dauert, bis sich eine entsprechende Vegetation entwickelt hat, ist es hier gelungen, selbst in diesen Extrembereichen eine stabile Vegetationsdecke zu erzeugen. Diese Begrünungen wurden als Ausgleich für das Projekt Kitzsteinhornbahnen 2015 (Errichtung von Gletscherjet 3 und 4) vorgeschrieben und umgesetzt, die mit Bescheid vom 23.09.2013 (Zahl: 30603-253/6872/9-2013) bewilligt wurden.

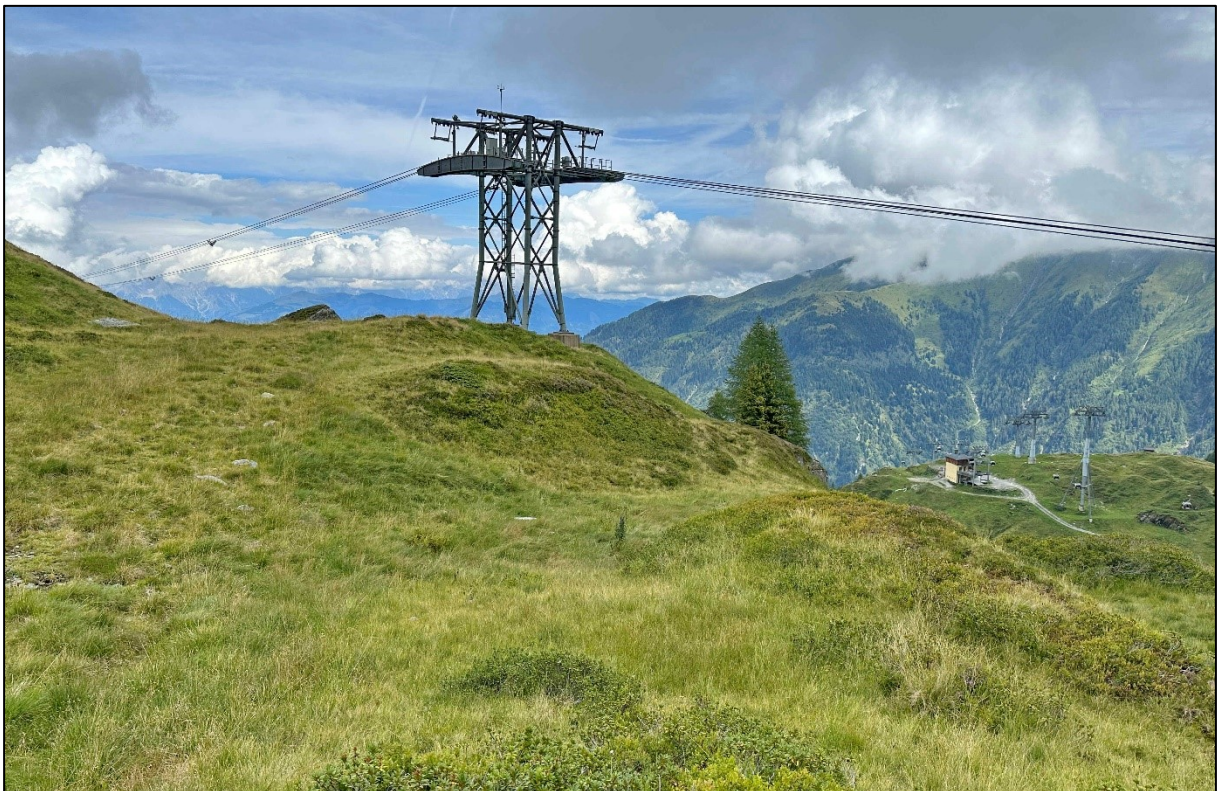
Bild 4: Die Bauarbeiten im Umfeld dieser Stütze nahe beim Langwiedboden sowie auch die in diesem Bereich ehemals verlaufende Zufahrtsstraße sind heute im Gelände nicht mehr erkennbar (31.08.2023).

Eine weitere Kontrolle umfasste Maßnahmen im Zusammenhang mit dem Bescheid vom 07.06.2017 (Zahl: 30603-253/8046/13-2017), der Errichtung der direkten Liftverbindung vom Ortszentrum Kaprun über den Maiskogel ins Schigebiet Kitzsteinhorn (3K K-connection). Bild 4 zeigt die Begrünungsmaßnahmen im Umfeld der ehemaligen Eingriffsflächen der Liftstützen nahe beim Langwiedboden. In diesen Projektbereichen wurde sowohl für die Errichtung der Fundamente der Stützen als auch für eine Zufahrtsstraße in die alpine Vegetation eingegriffen. Durch sorgsamen Umgang (Bergung, Zwischenlagerung und Wiedereinbringung der vorhandenen Rasensoden) sind hier die Eingriffe mit Ausnahme der vorhandenen Stützenkonstruktion nicht mehr erkennbar. Ähnliches zeigt sich bei einer weiteren Stütze dieser Liftverbindung zwischen Kaprun bzw. dem Maiskogel und dem Schigebiet am Kitzsteinhorn im Bild 5. Sowohl die Böschungen der Weganlage (eigenes Projekt „Astenweg 2“ Bescheid vom 31.7.2007, Zahl: 30603/253-4931/6-2007 und Bescheid vom 9.8.2007, Zahl: 30603-407/22/3-2007) als auch das Umfeld der Liftstütze sind mit naturidenter Vegetation

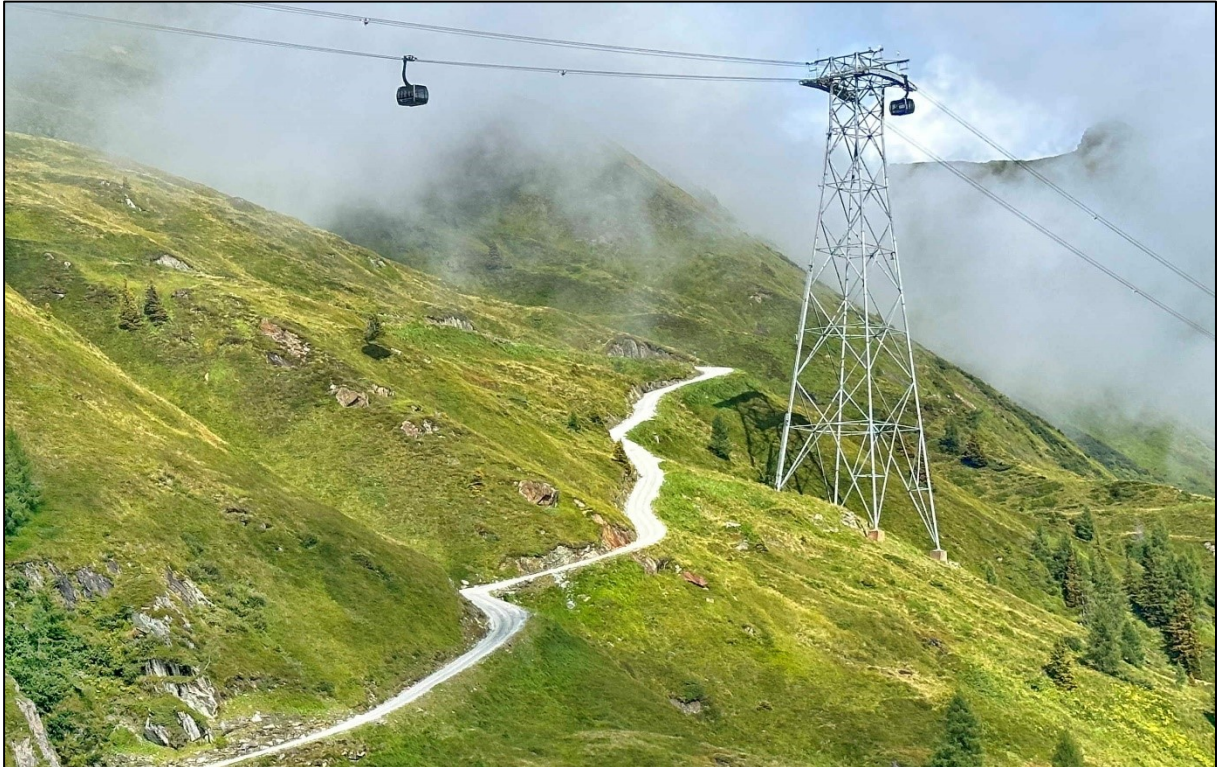
Bild 5: Sowohl das Umfeld dieser Stütze der 3K-K-connection als auch die Randbereiche der Weganlage zum Langwiedboden sind von deckender Vegetation eingenommen (31.08.2023).

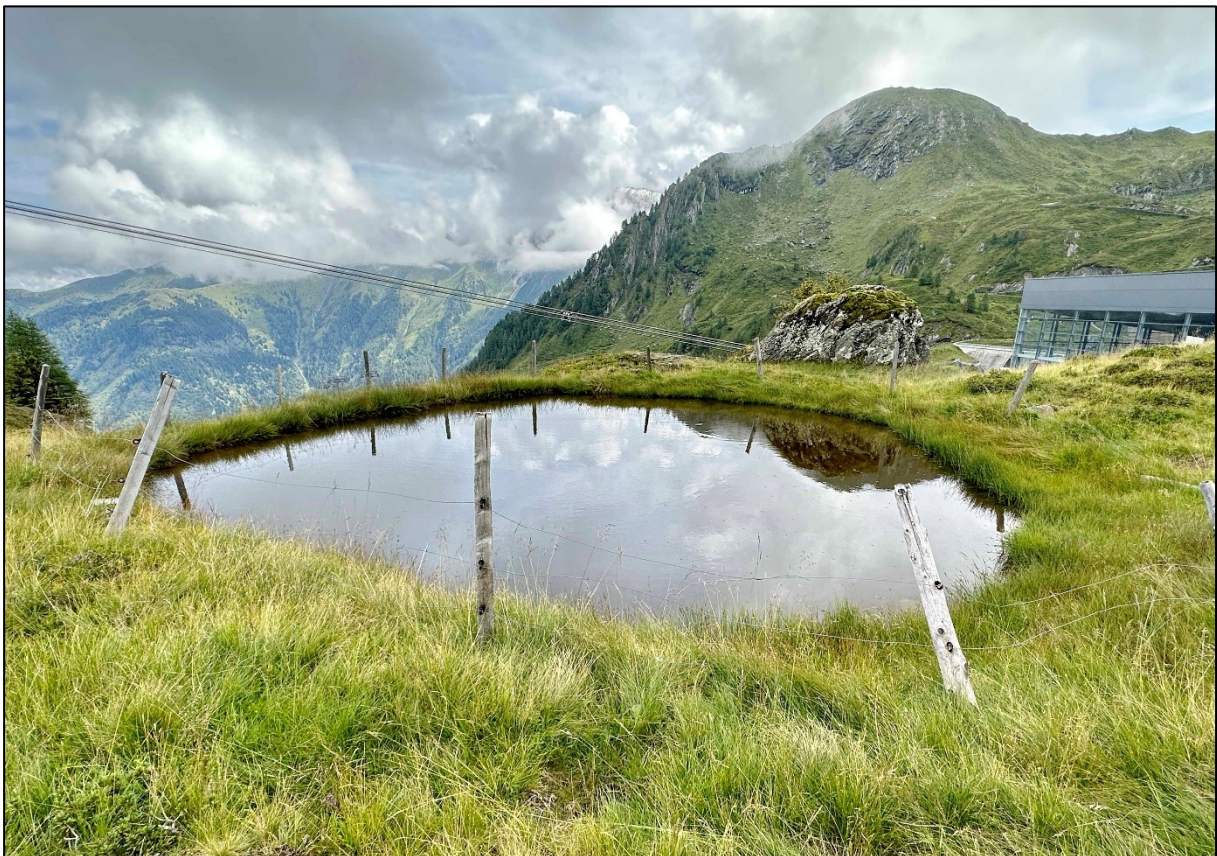
Bild 6: Dieser von einer Niedermoorvegetation umrahmte Almtümpel ist als foliengedichtetes Gewässer rein anthropogenen Ursprungs, wird jedoch von einer ansehnlichen Population von Grasfrosch und Bergmolch besiedelt; seine Anlage war eine der Minderungsmaßnahmen für die 3K-K-connection (31.08.2023).

begrünt. Auch Ausgleichsmaßnahmen für die Aufstiegsanlage aus dem Ortszentrum von Kaprun wurden kontrolliert, wie das im Bild 6 dargestellte Gewässer, das einem natürlichen Almtümpel perfekt nachempfunden wurde und das eine respektable Population von Grasfrosch und Bergmolch beheimatet.

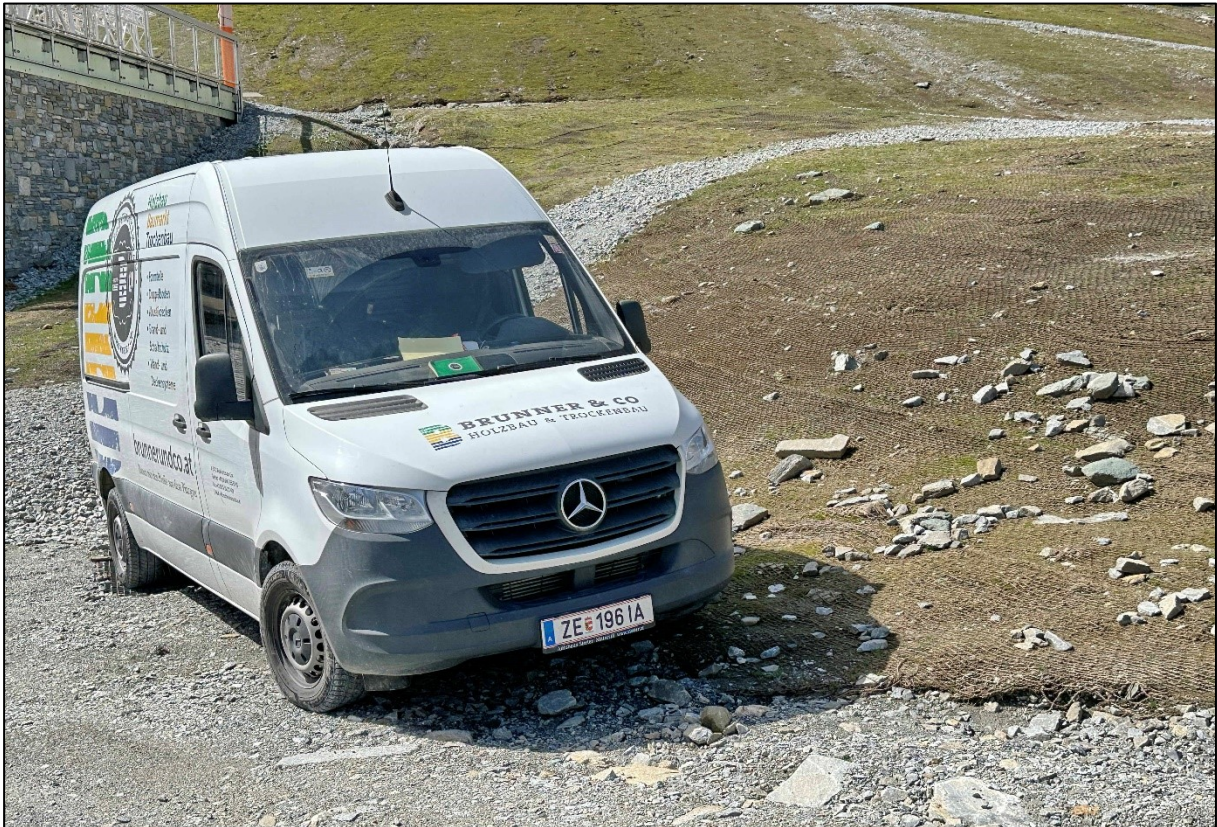
Bild 7: Abgestellte Fahrzeuge in den Begrünungsflächen sollten generell nicht vorkommen, die „Übeltäter“ werden sowohl von der ökologischen Bauaufsicht als auch von den Vertretern der Gletscherbahnen darauf hingewiesen, dass derartiges nicht statthaft ist (24.8.2023).

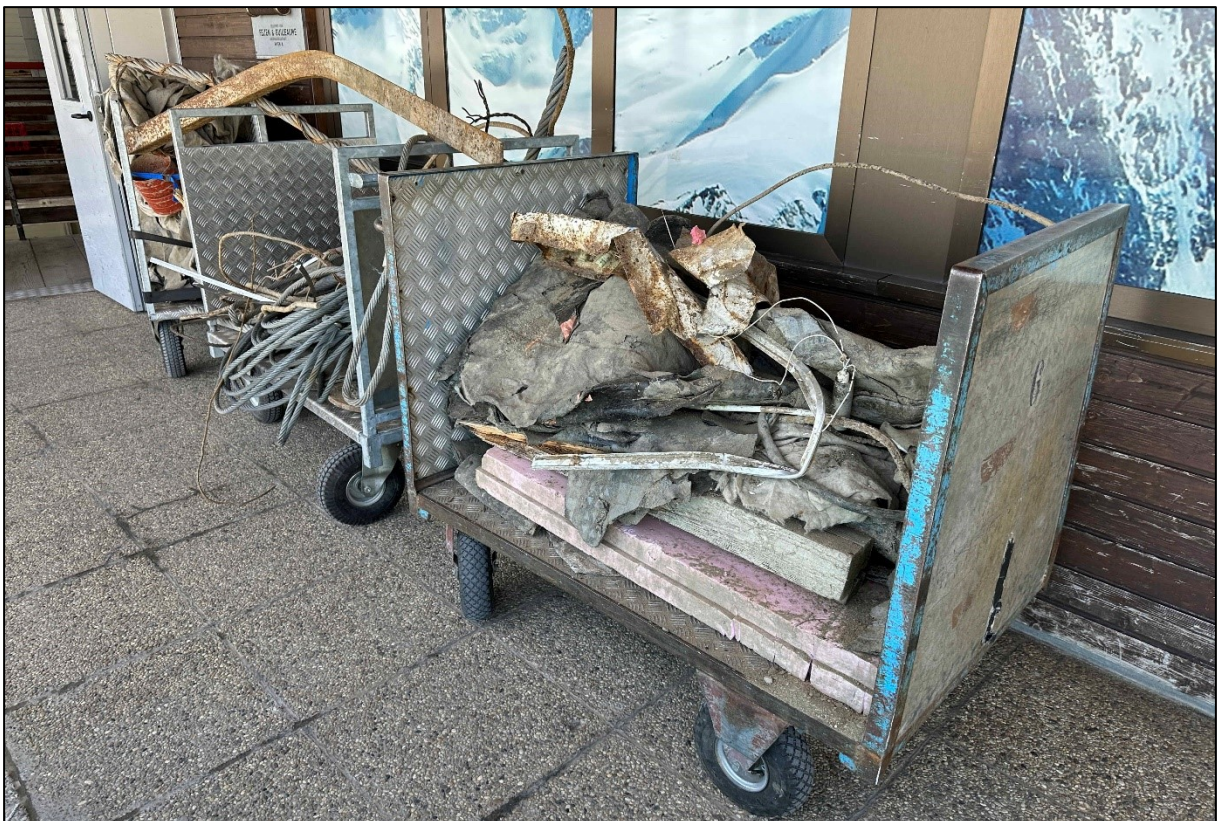
Bild 8: In regelmäßigen Abständen erfolgt ein Aufsammeln von Baurestmassen und anderen Abfällen im Gletscherschigebiet inklusive einem ordnungsgemäßen Entsorgen der geborgenen Utensilien (24.8.2023)

Eine weitere Tätigkeit der ökologischen Bauaufsicht ist der mehrmalige Hinweis darauf, dass das Gletscherschigebiet sowohl vom Baustellenabfällen als auch vom Müll der Erholungssuchenden und Schigäste freizuhalten ist. Diesen Aufforderungen wurde insbesondere im Jahr 2023 durch spezielle Sammelaktionen nachgekommen, wie Bild 8 mit im Schigebiet zusammengesammelten Baurestmassen und sonstigem Abfall zeigt. Selbstverständlich sieht das Schigebiet während der Umsetzung der Maßnahmen, wie etwa der Errichtung von Pumpstationen oder Verlegung von Schneileitungen vorübergehend wie eine Baustelle aus. Vor Einsetzen der Wintersaison ist jedoch das Schigebiet wie Bild 9 zeigt, ordnungsgemäß „zusammengeräumt“ und entspricht damit auch den Vorgaben der ökologischen Bauaufsicht.

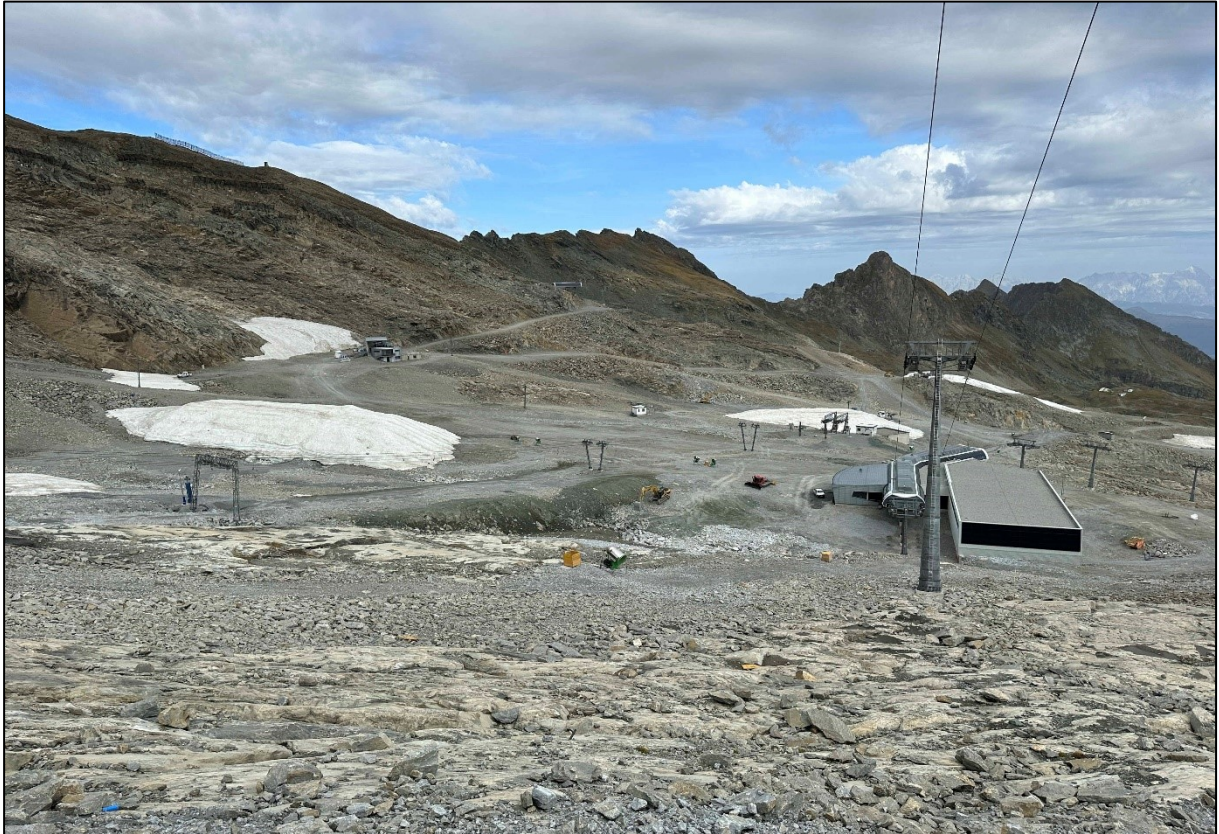
Bild 9: Vor Einsetzen der Wintersaison wurden die Baustellen geräumt und das Gletscherschigebiet ordnungsgemäß gesäubert (10.10.2023).

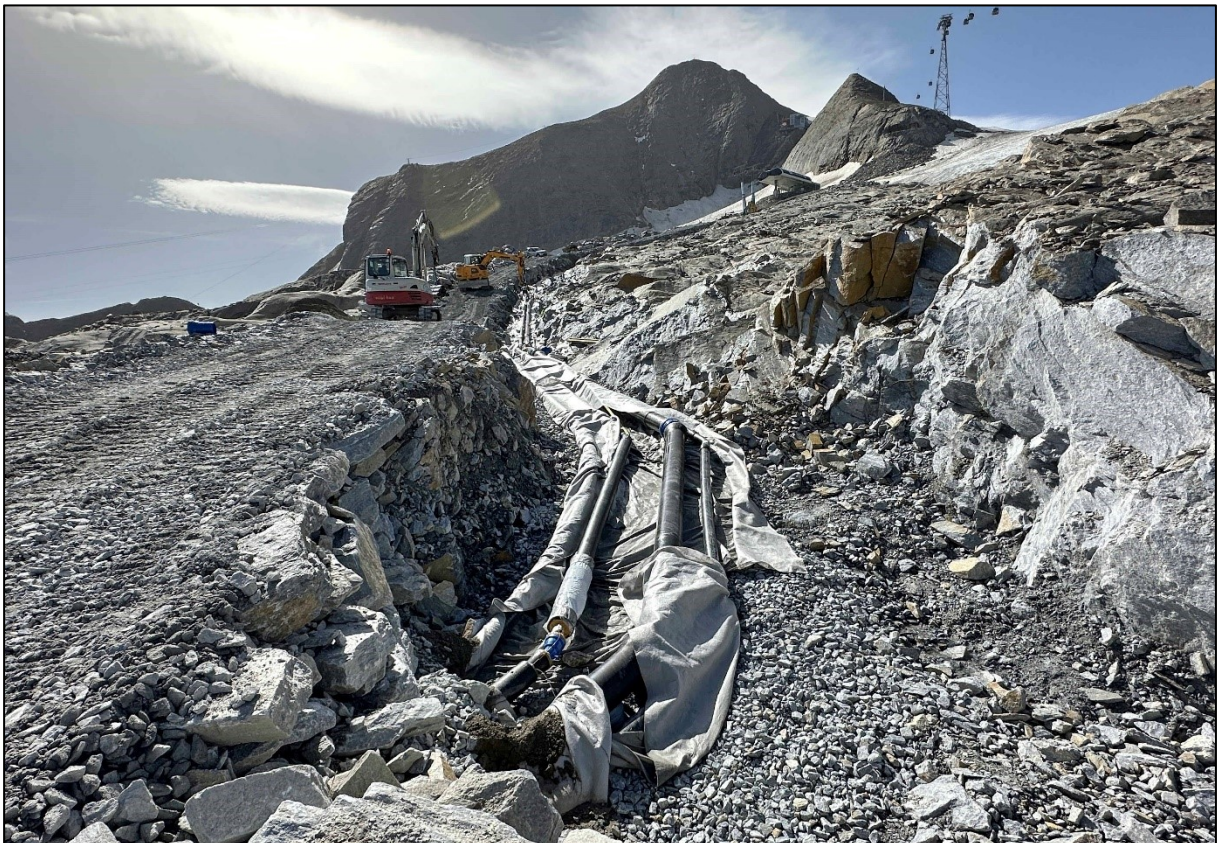
Bild 10: Die Verlegung der Infrastrukturleitung erfolgte größtmöglich in bestehenden Weganlagen oder in Wegrandbereichen (24.8.2023)

Bild 10 zeigt die Verlegung der Infrastrukturleitungen zwischen der Pumpstation im Nahebereich der Mittelstation von Gletscherjet 3 und 4 und der Bergstation des Schmidinger Liftes bzw. des dahinter liegenden Portals des Infrastrukturtunnels. Einerseits aufgrund der vorhandenen Projektierung, andererseits unter nochmaliger Optimierung durch die Anleitung der ökologischen Bauaufsicht werden Infrastrukturleitungen - wo immer möglich - im Bereich vorhandener Wege bzw. in den Wegrandbereichen verlegt, um in möglichst geringem Ausmaß in die gletschergeschliffenen Felsformationen der ehemals eisbedeckten Flächen eingreifen zu müssen. Dort wo eingegriffen werden muss, werden nach Möglichkeit schuttbedeckte Flächen herangezogen (Bild 11 und Bild 12), um nach Verlegung der Leitungen durch Wiederaufbringung von Felsschutt das ursprüngliche Ensemble bestmöglich wieder herzustellen. Eine weitere Vorgabe der ökologischen Bauaufsicht ist es, dass keine periodisch Wasser führenden Gerinne oder überhaupt durch den Gletscher gespeiste Fließgewässer von den Baumaßnahmen betroffen sein dürfen (Bild 13 und Bild 14). Dies wird konsequent eingehalten.

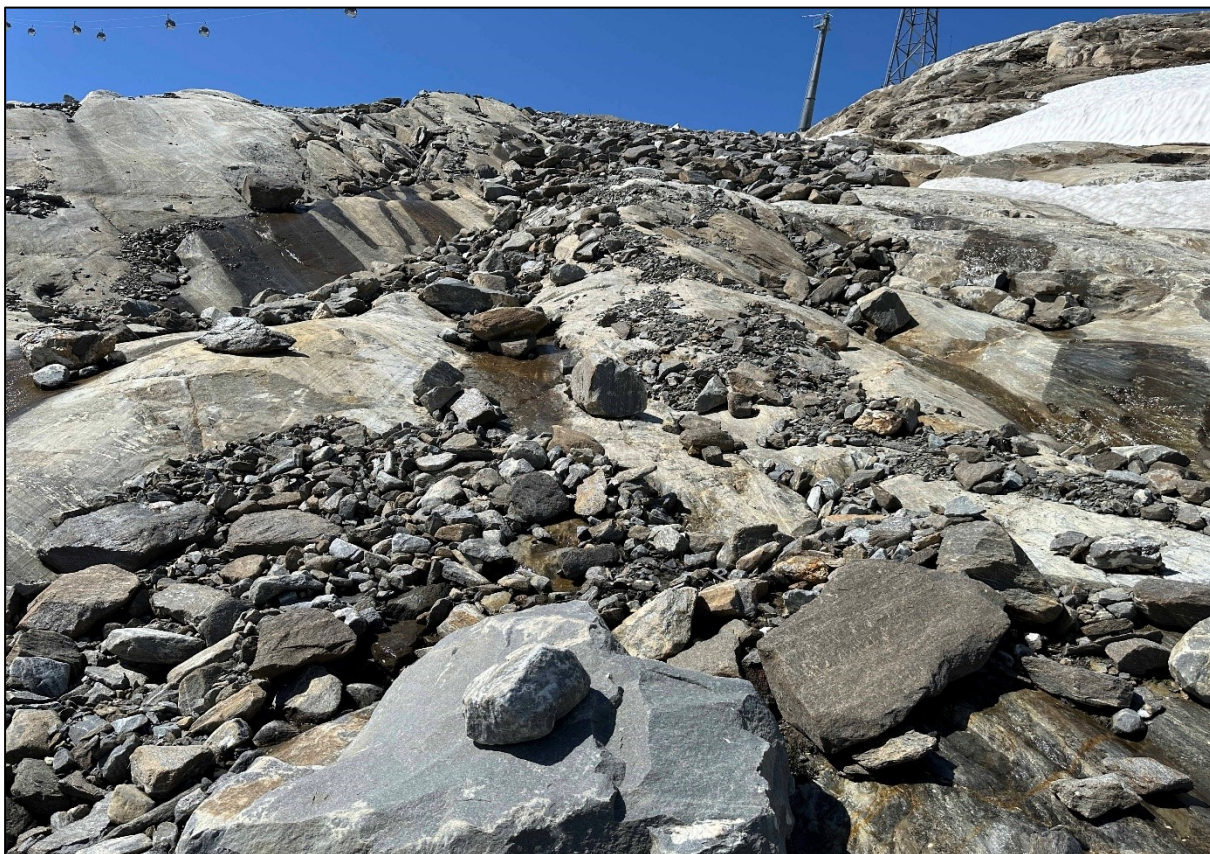
Bild 11: Dort, wo im felsigen Gelände Verlegungen erfolgen müssen, werden schuttgeprägte Teilflächen ausgewählt (18.07.2023).

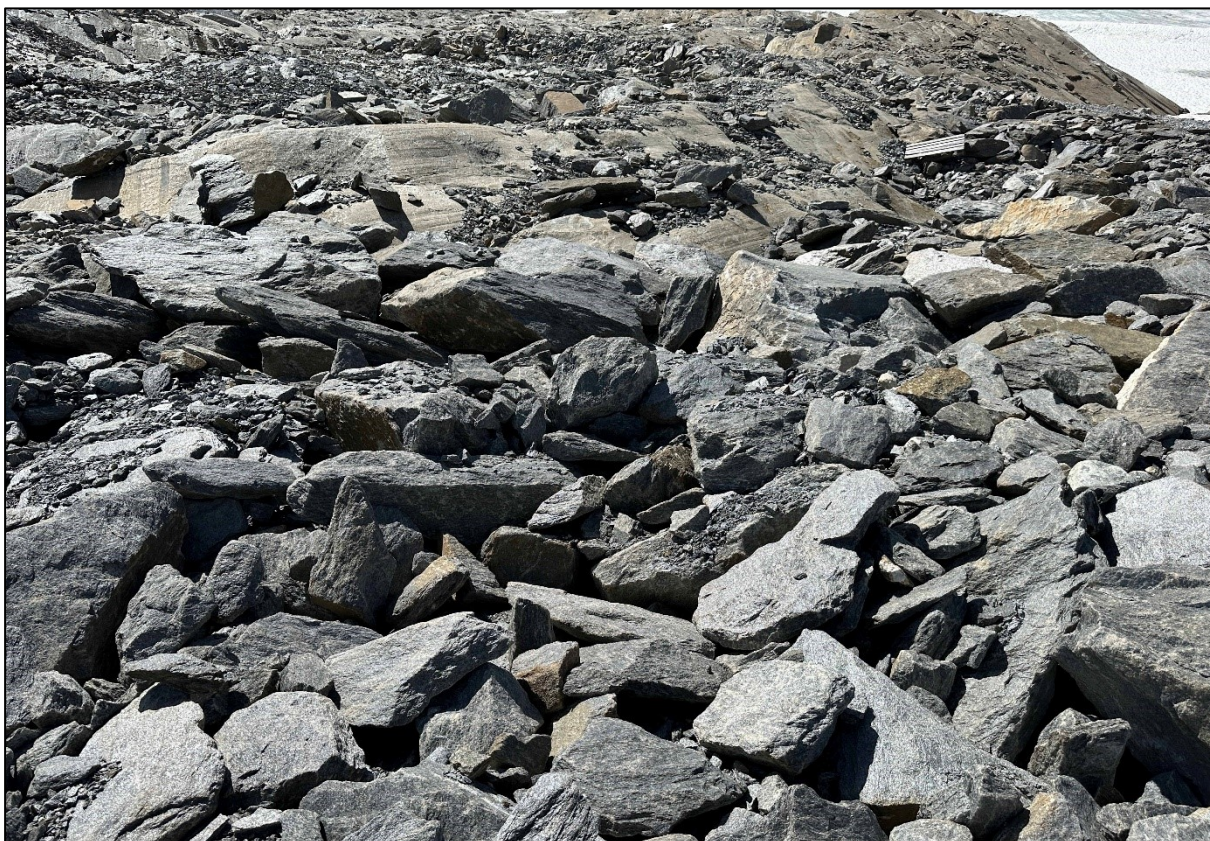
Bild 12: Derartige Schuttbereiche lassen sich nach Verlegung der Leitungen durch Wiederaufbringen von Felsschutt weitestgehend natürlich gestalten (18.07.2023).

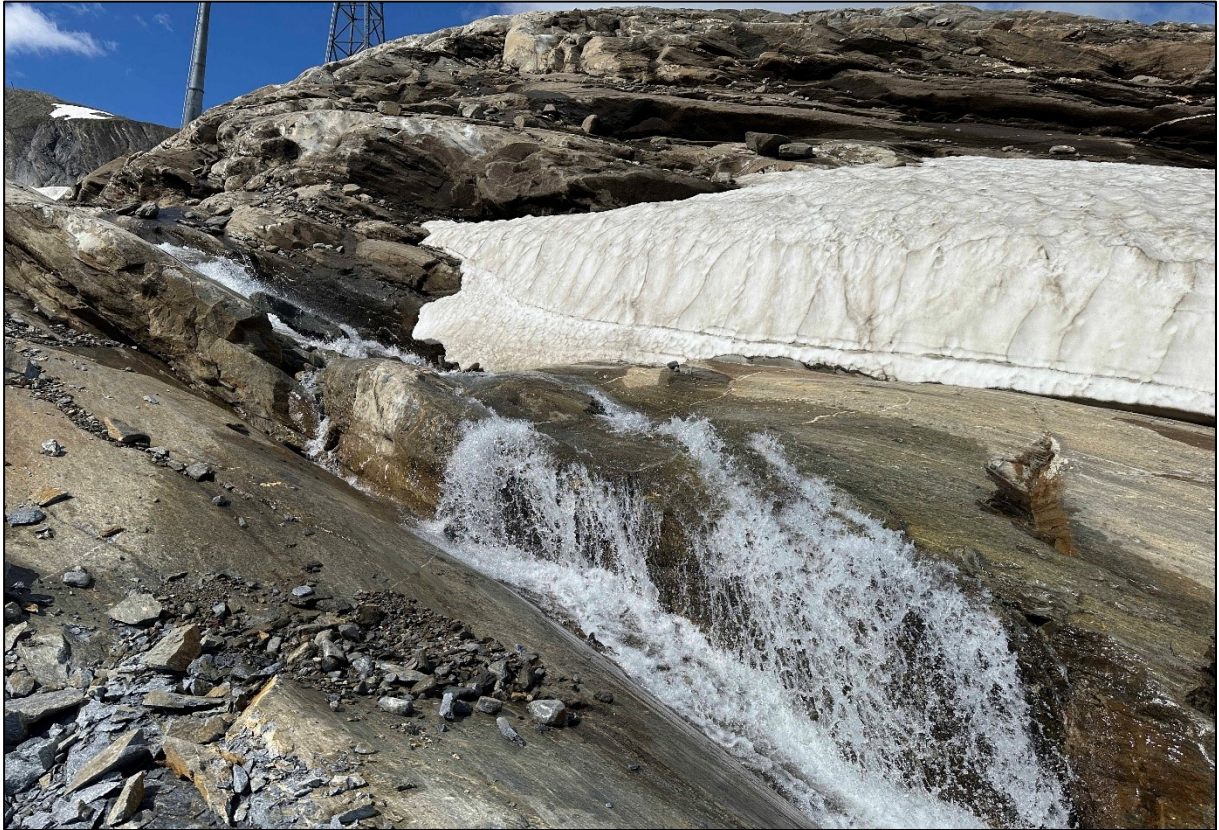
Bild 13: Periodische, durch Schmelzwässer hervorgerufene Fließgewässer sind für die Grabungsarbeiten zur Verlegung der Infrastrukturleitungen tabu (03.08.2023).

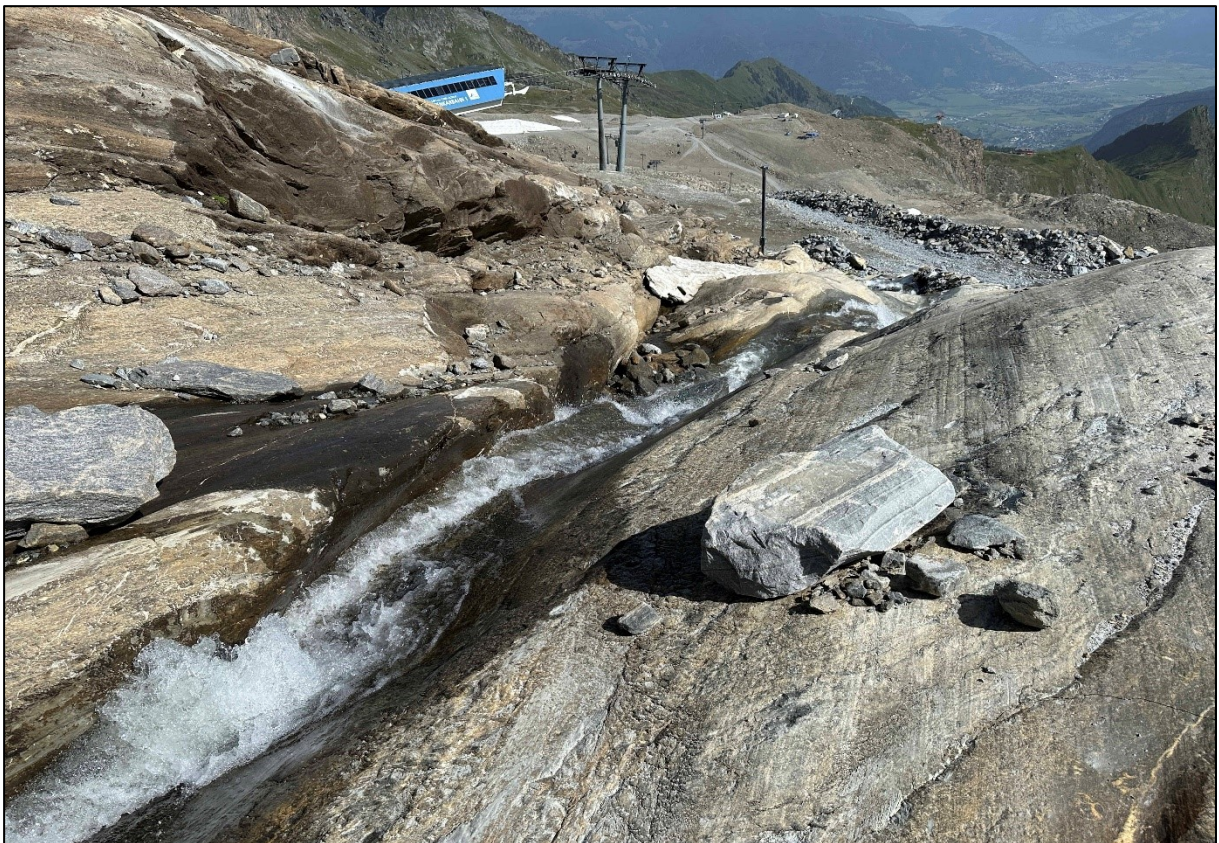
Bild 14: In sämtlichen Abschnitten der Verlegung der Infrastrukturleitung wurde derartigen Gerinnen ausgewichen (24.8.2023).

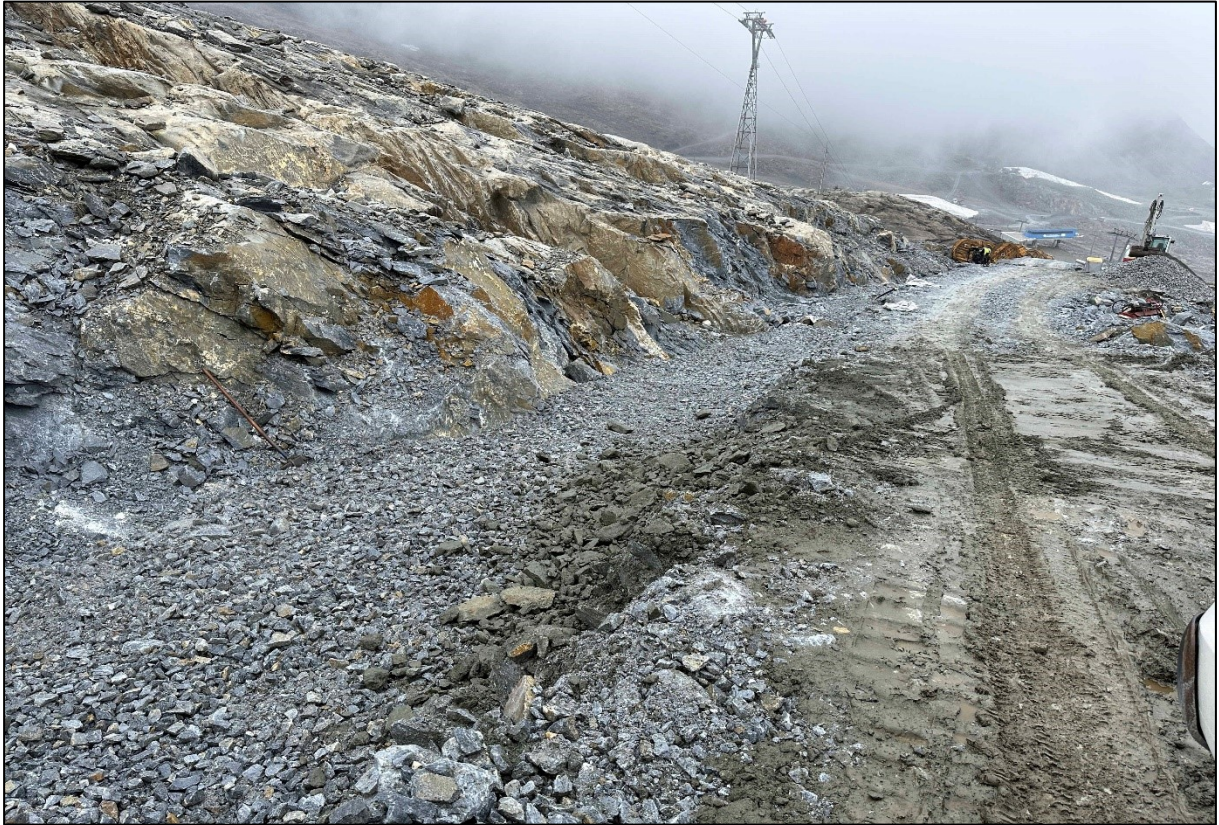
Bild 15: Die Verlegung der Infrastrukturleitungen in den Wegrandbereichen noch ohne erfolgte Gestaltung (14.09.2023).

Im Bild 15 ist die in den Wegrandbereichen verlegte Infrastrukturleitung mit der bereits verfüllten Künette dargestellt. Bei dieser Ausführung kontrastiert der gleichförmige Feinschutt noch deutlich mit dem schuttbedeckten und dem von Gletscher geschliffenen Felsen geprägtem oberhalb liegenden Urgelände. Im Bild 16 ist diese Situation schon in deutlich verbesserter Ausführung wiedergegeben, wobei jedoch noch eine bessere Verzahnung zwischen dem Felsschutt und den gletschergeschliffenen blanken Felsen und noch eine heterogenere Korngrößenverteilung der aufgebrauchten Felsformationen herzustellen ist. Diese Maßnahmen werden jedoch erst im Jahr 2024 finalisiert.

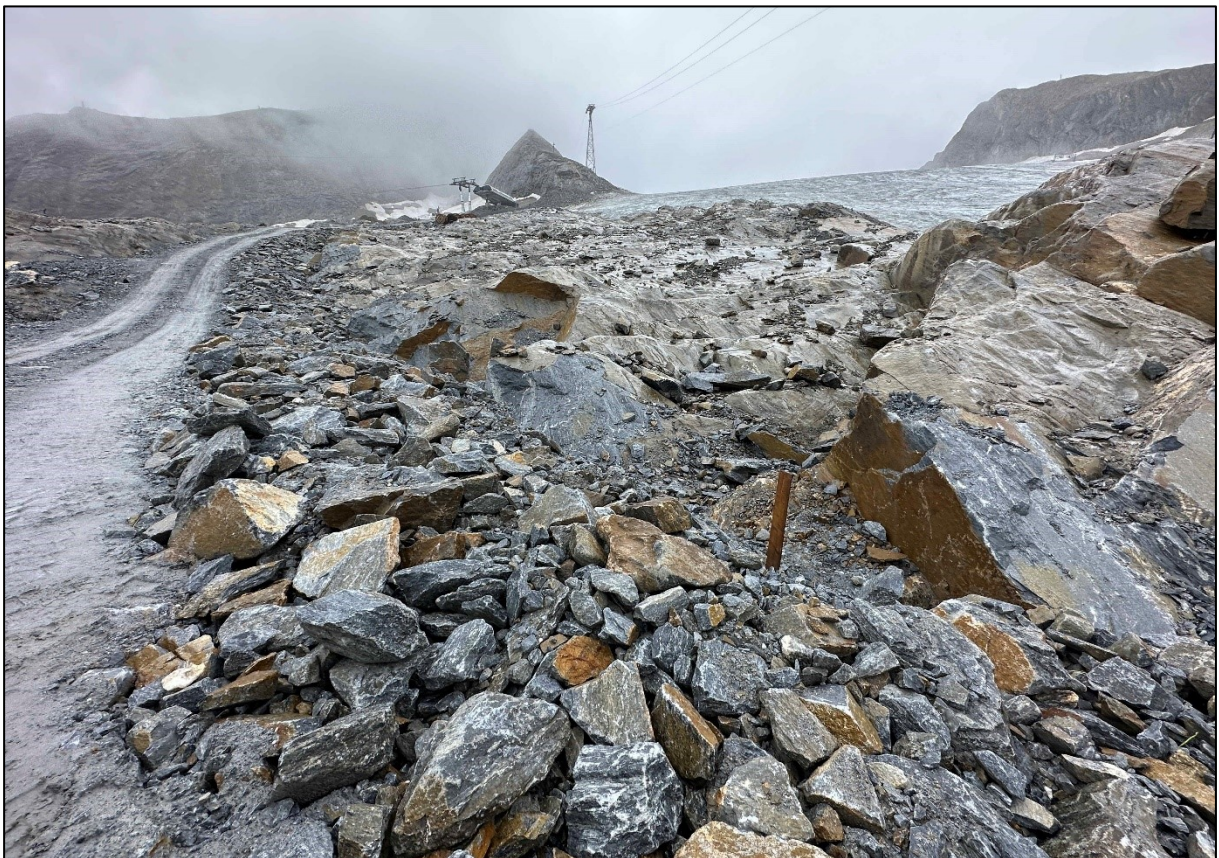
Bild 16: Diese Überschüttung der Infrastrukturleitung bringt bereits eine vergleichsweise gute Integrierung in die Landschaft, die sich jedoch noch in gewissem Ausmaß verbessern lässt (14.09.2023).

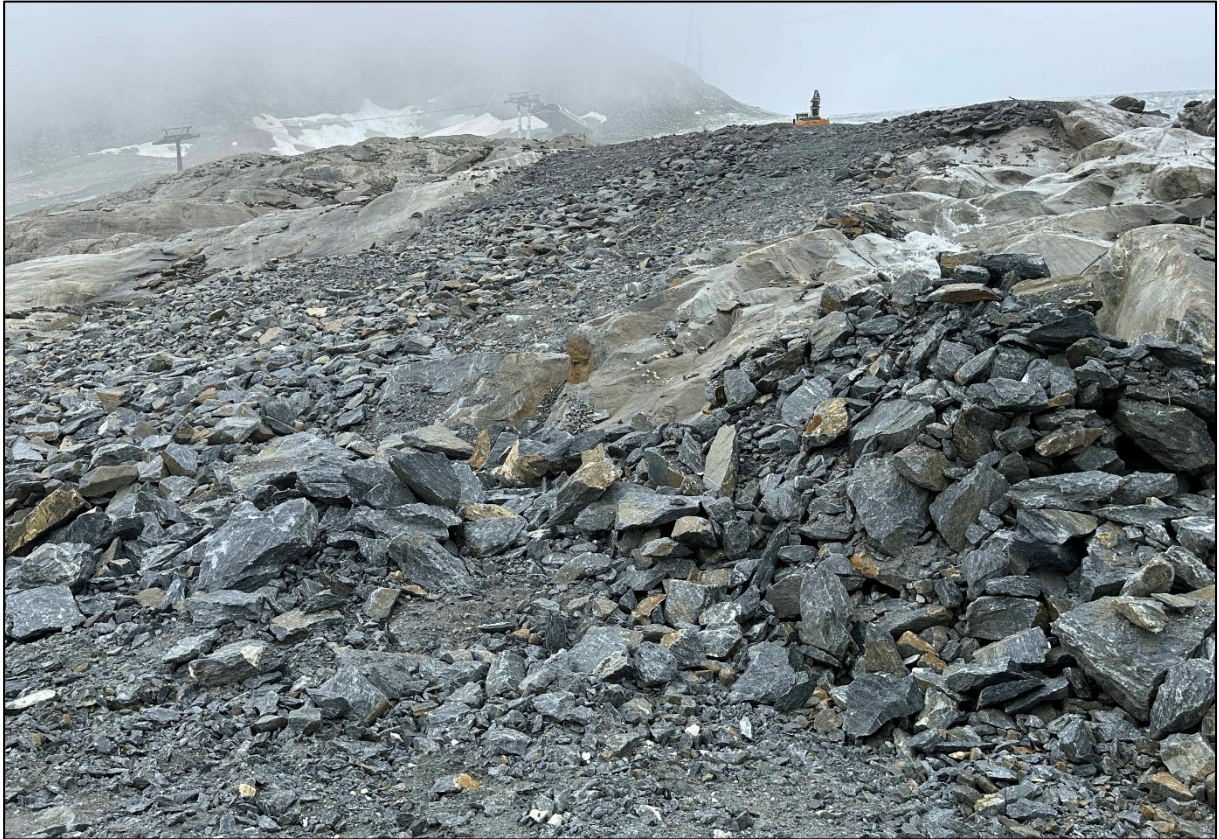
Bild 17: Auch hier wurde die Infrastrukturleitung bereits verlegt; eine gewisse noch heterogenere Ausbildung der Felsschüttungen ist jedoch noch anzustreben (14.09.2023).

Bild 17 zeigt ebenfalls einen Bereich mit verlegter Infrastrukturleitung, wobei auch hier noch eine optimierende Gestaltung durch Einbringung einzelner größerer Felsbrocken bzw. Felsplatten zu erfolgen hat, um dem ursprünglichen Erscheinungsbild des vegetationslosen, vom blanken Felsen und Felsschutt geprägten Gletschervorfeldes möglichst nahe zu kommen. Auch diese Optimierungsmaßnahmen werden – auch im Zusammenhang mit den Pistenanpassungen aufgrund des klimabedingten Gletscherschwundes (vgl. unten) – im Jahr 2024 vorgenommen. Jedenfalls zeigen diese Beispiele, wie bei der Verlegung der Schneileitungen und anderer Infrastruktureinrichtungen durch bestmögliche Berücksichtigung der Vorgaben der Natur versucht wird, den Eingriff geringstmöglich zu halten, ja im besten Falle ihn gar nicht erkennen zu lassen. Die diesbezüglichen Tätigkeiten im Jahr 2023 gehen bereits sehr gut in diese Richtung (wie die dargestellten Bilder zeigen), eine gewisse Optimierung unter Anleitung durch die ökologische Bauaufsicht wird jedoch noch 2024 stattfinden.

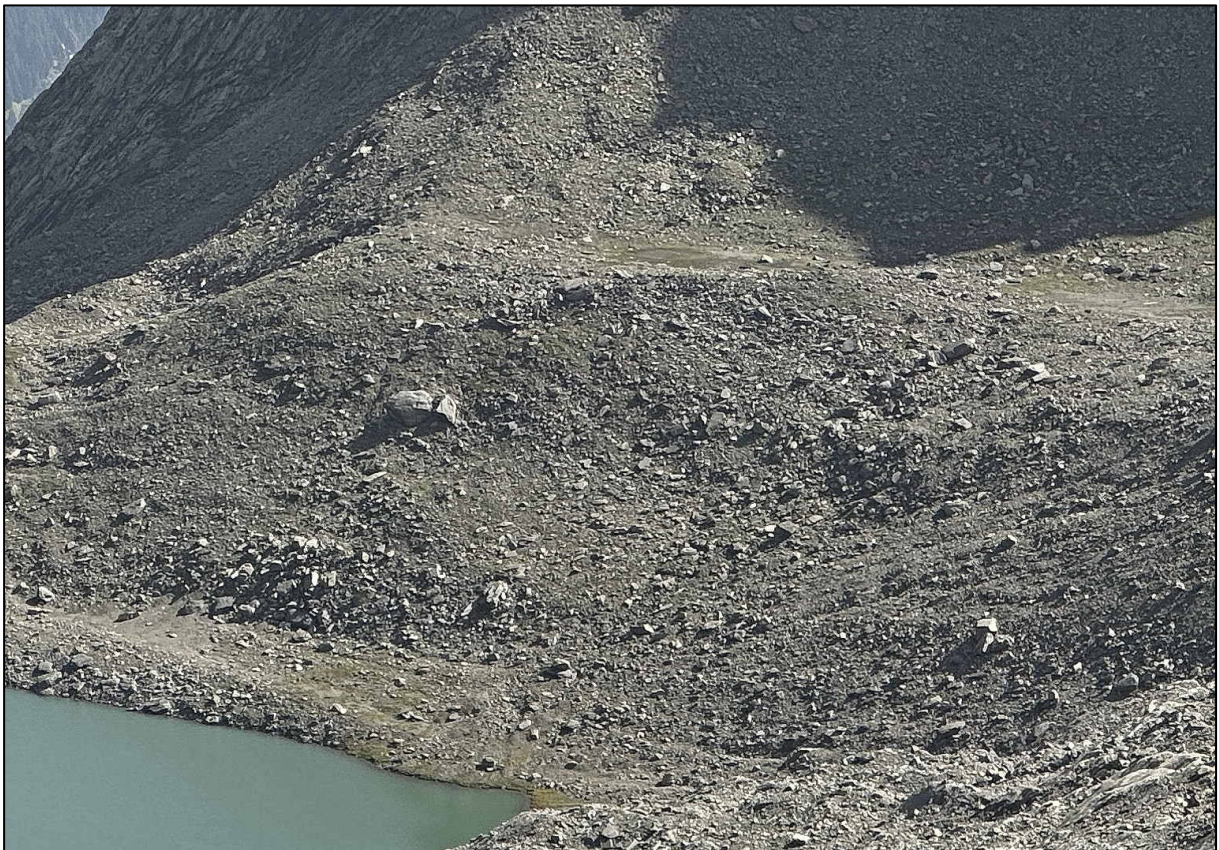
Bild 18: Anthropogen unberührtes Gletschervorfeld als Gestaltungsvorgabe für die geländeändernden Maßnahmen im Bereich des Gletscherschigebiets bzw. der durch Gletscherschwund notwendigen Geländeanpassungen (24.8.2023).

Im Bild 18 ist ein unberührter Teil des Gletschervorfeldes im Randbereich des Schigebiets am Kitzsteinhorn wiedergegeben. Es zeigt sich, dass diese Landschaft aus heterogenen Geländeformen, die durch Steinmaterial unterschiedlicher Kornfraktionen geprägt sind, besteht. Sowohl Feinschutt als auch Geröll, aber auch größere Felsbrocken sind für dieses anthropogen unbeeinflusste Landschaftsbild charakteristisch. Diese Vorgaben gilt es, bestmöglich in den Gestaltungen nachzuvollziehen. Im Bild 19 ist der Beginn der Arbeiten für derartige Pistenanpassungen dargestellt und zwar im Trassenbereich der Kitzlifte. Durch dosierte Sprengungen wird das Gelände so gestaltet, dass die Liftrasse auch in Zukunft benutzbar bleibt, wobei größere Felsbrocken bereits zu diesem Zeitpunkt für spezifische Gestaltungsmaßnahmen separiert werden.

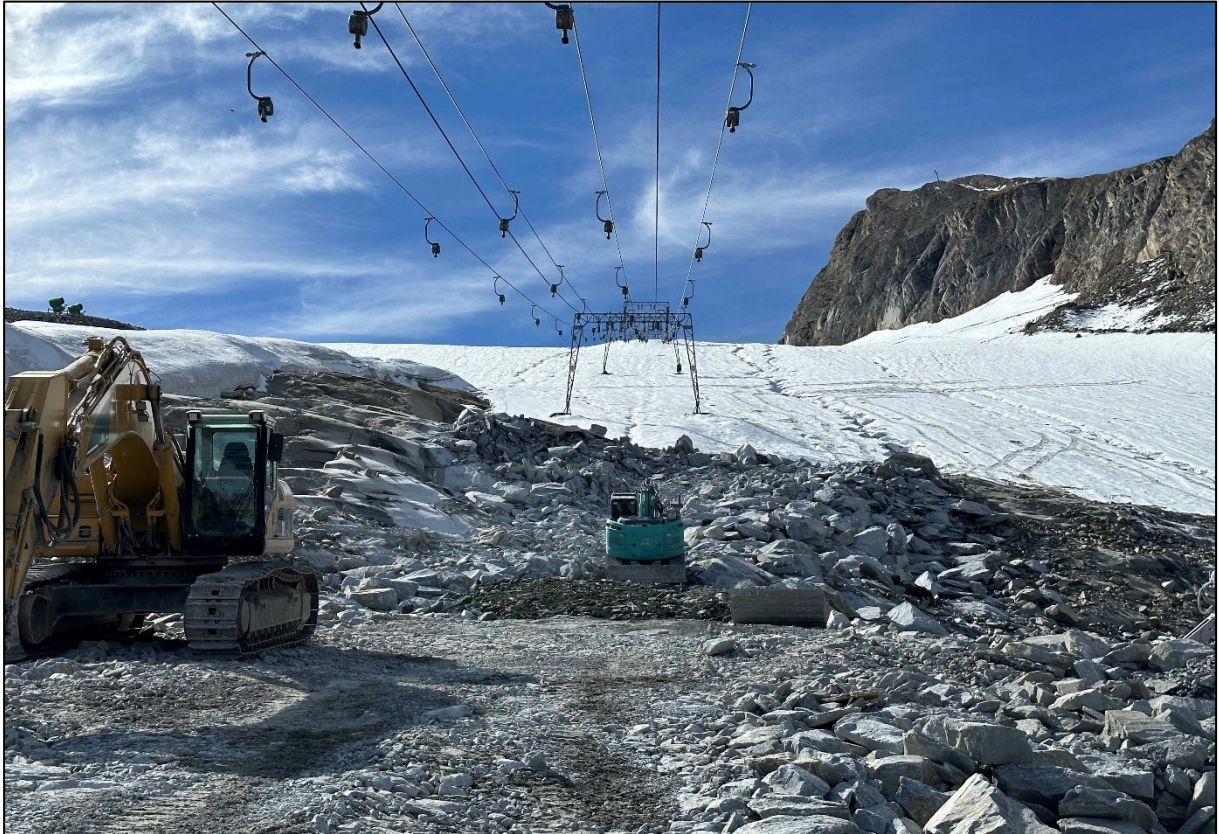
Bild 19: Spreng- und Schremmarbeiten zur Erhaltung der Nutzbarkeit der Schlepplasse der Kitzlifte (28.09.2023).
