Schigebiet Kitzsteinhorn

Umsetzung der behördlich bewilligten Maßnahmen

Jahresbericht 2023 der ökologischen Bauaufsicht

gemäß Auflagenpunkt 3 des Bescheides vom 27.05.2019

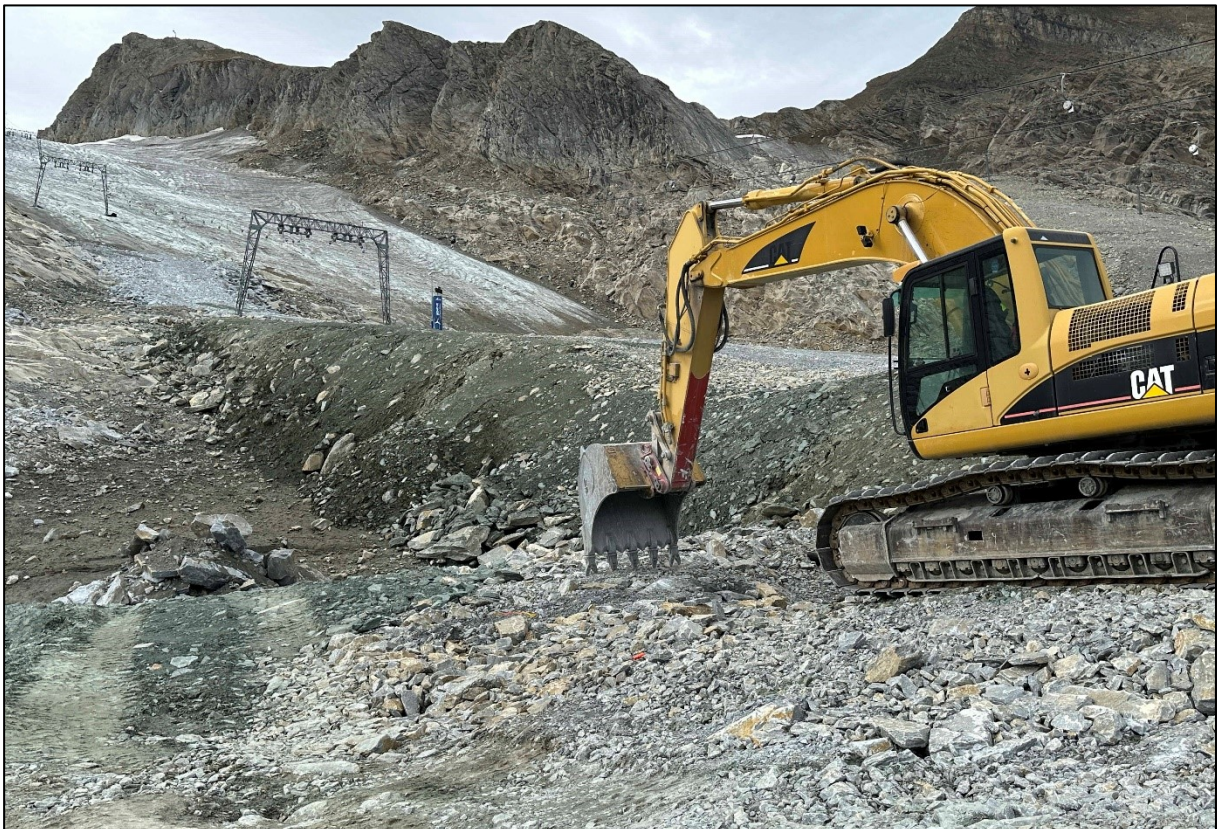
Bild 20: Derartige dammartige Schüttungen sind in hohem Maße landschaftsfremd und werden in Hinkunft vermieden (10.10.2023).

Kurzfristig durchgeführte Sanierungsschüttungen für die Trasse der Kitzlifte, die in Absprache mit der Naturschutzbehörde vorgenommen wurden, sind aus Sicht des Landschaftsbildes alles andere als optimal (Bild 20). Hier dominiert durch die dammartige Struktur der anthropogene Einfluss den lokalen Landschaftseindruck deutlich. Durch entsprechende randliche Schüttungen in den nunmehr naturschutzrechtlich bewilligten Flächen sollen hier Geländeadaptionen erfolgen, die nicht nur schitechnisch verbesserte Bedingungen schaffen, sondern die auch eine deutlich optimierte Wiederherstellung der natürlichen Gletschervorfeldlandschaft bewirken.

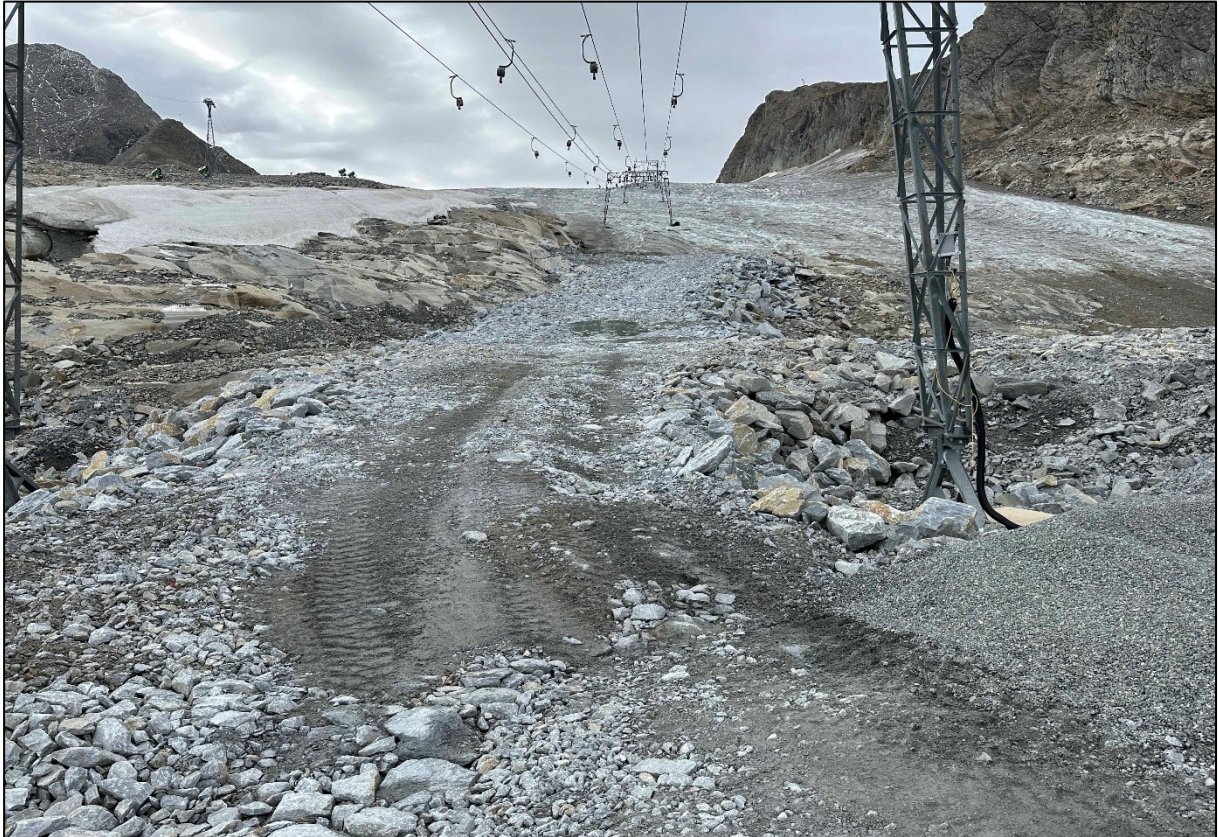
Bild 21: Diese Geländegestaltung geht zwar schon in die richtige Richtung, ist jedoch noch durch harmonischere Übergänge ins Umfeld und durch eine entsprechende Gestaltung mit unterschiedlichen Gesteinsfraktionen im Schlepptrassenbereich zu optimieren (10.10.2023).

Die gegen Ende der Bautätigkeit im Jahr 2023 geschütteten Bereiche zeigen zwar bereits geringe Verbesserungen, sind jedoch noch weit vom gestalterischen Optimum entfernt (Bild 21). So ist es in diesem Bereich notwendig, durch Einbringung von größeren Felsbrocken und einer entsprechenden Verzahnung mit dem Felsgelände im Umfeld sowie unter Vermeidung von dammartigen Schüttstrukturen ein als Schlepptasse gut nutzbares Gelände herzustellen,

das bestmöglich dem ursprünglichen Zustand und einer Landschaft, wie sie im Bild 18 wiedergegeben ist, entspricht. Dabei werden größere Felsbrocken und Felsplatten eben eingebaut, um auch mit einer geringen Auflage an technischem Schnee in den Saisonrandzeiten eine gut nutzbare Schlepptrasse herzustellen. Diese Arbeiten stehen im Jahr 2024 an.

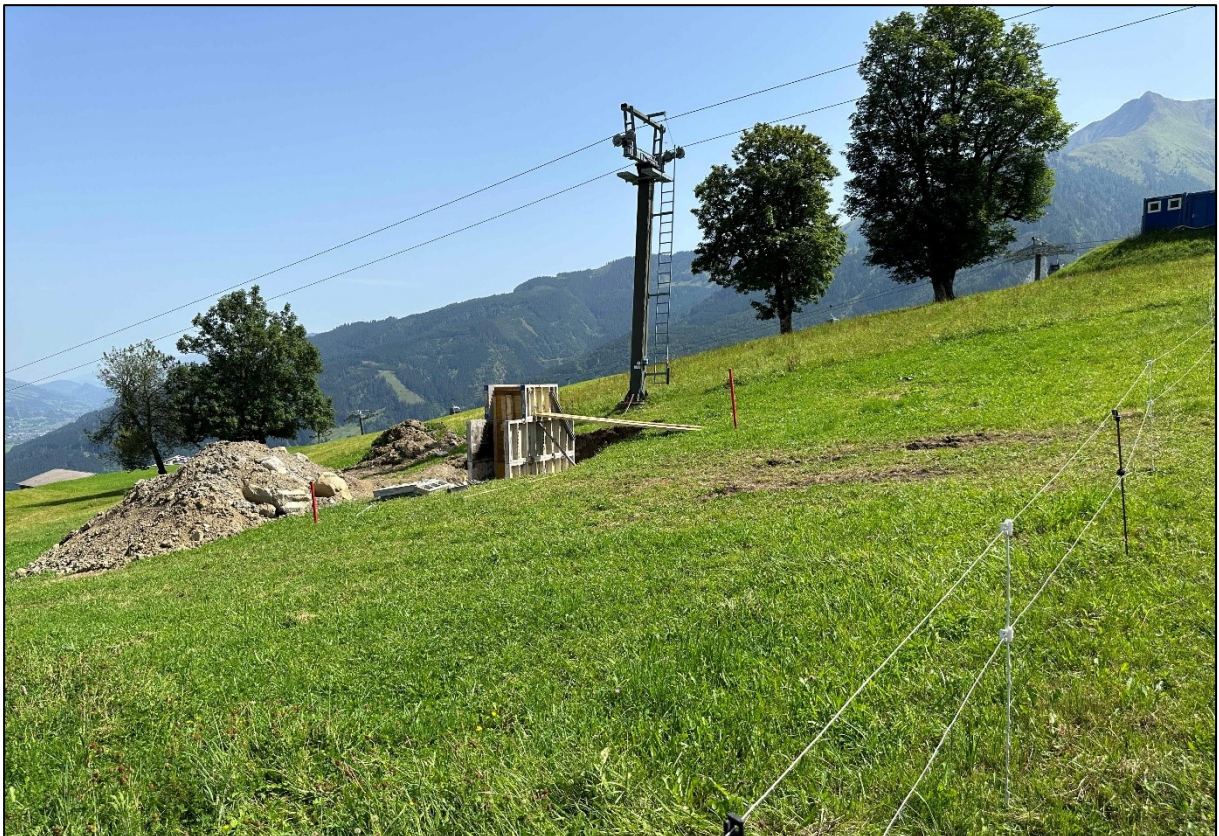
Bild 22: Beginn der Arbeiten an der „Verdoppelung“ des Maislifltes in den unteren Abschnitten im Bereich landwirtschaftlicher Intensivwiesen (24.08.2023).

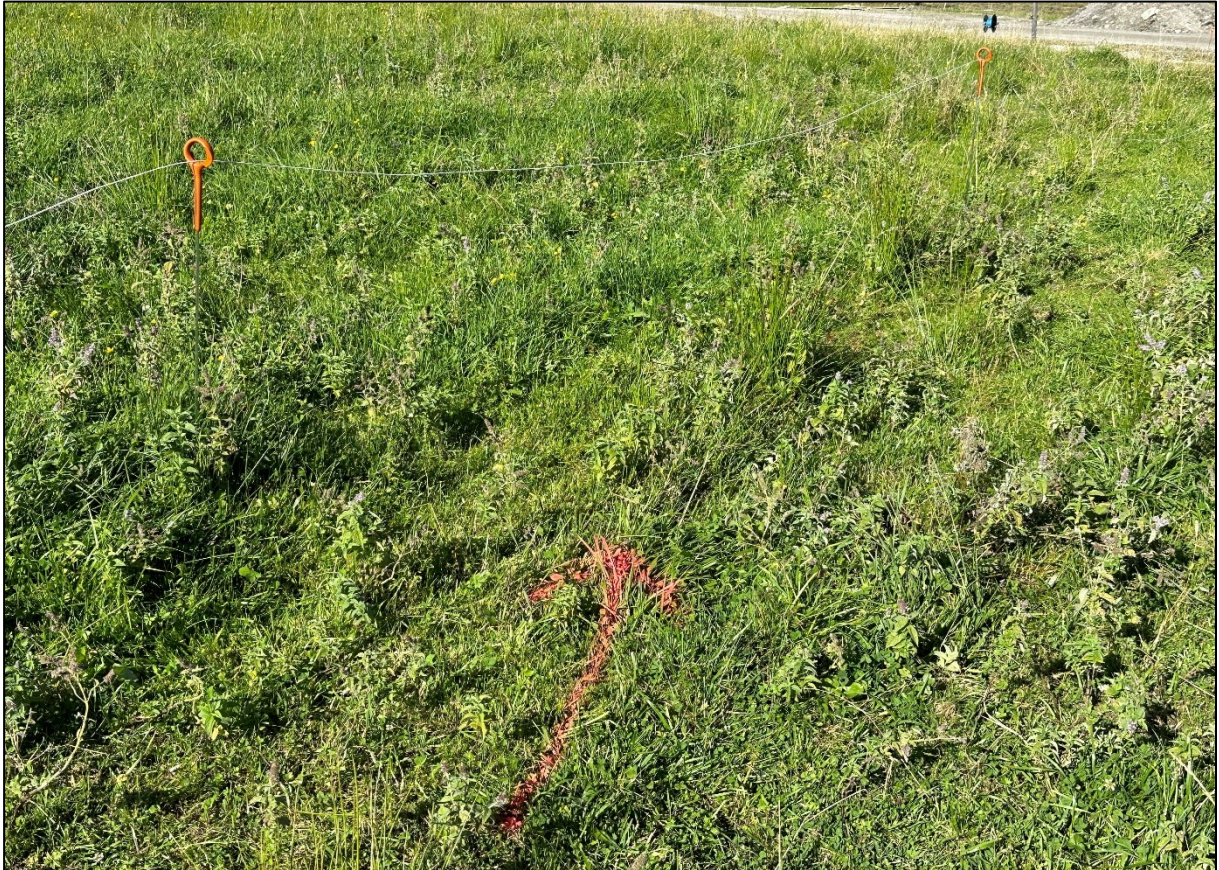
Bild 23: In jenen Bereichen, in denen der Maislift in Feuchtwiesen verläuft, schwenkt die Trasse der Steuerleitungen in östlicher Richtung in intensiver genutzte Wiesenbereiche aus, die Trasse wurde mit Farbspray von der ökologischen Bauaufsicht markiert (6.9.2023).

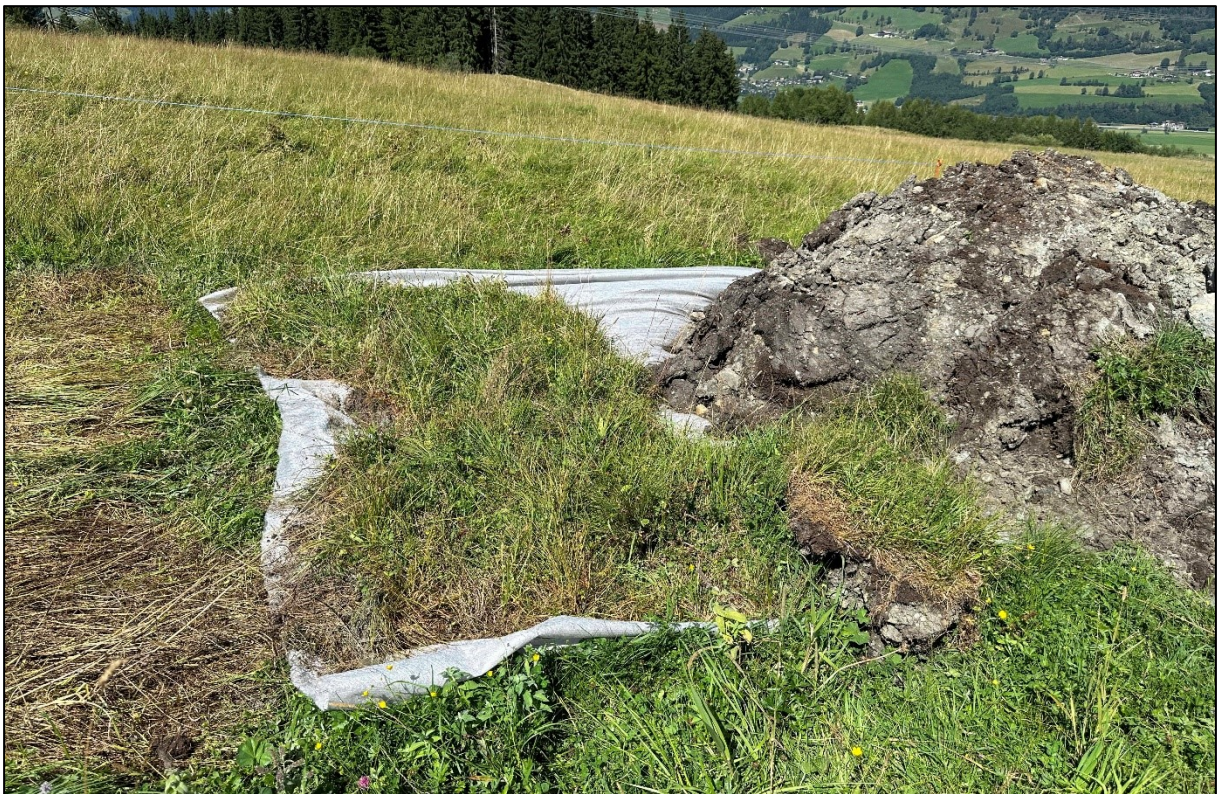
Bild 24: In jenen Bereichen, in denen beim Bau des Maisliftes II in Feuchtvegetation eingegriffen wird, wurde diese vorerst auf einem Bauvlies gelagert (26.8.2023).

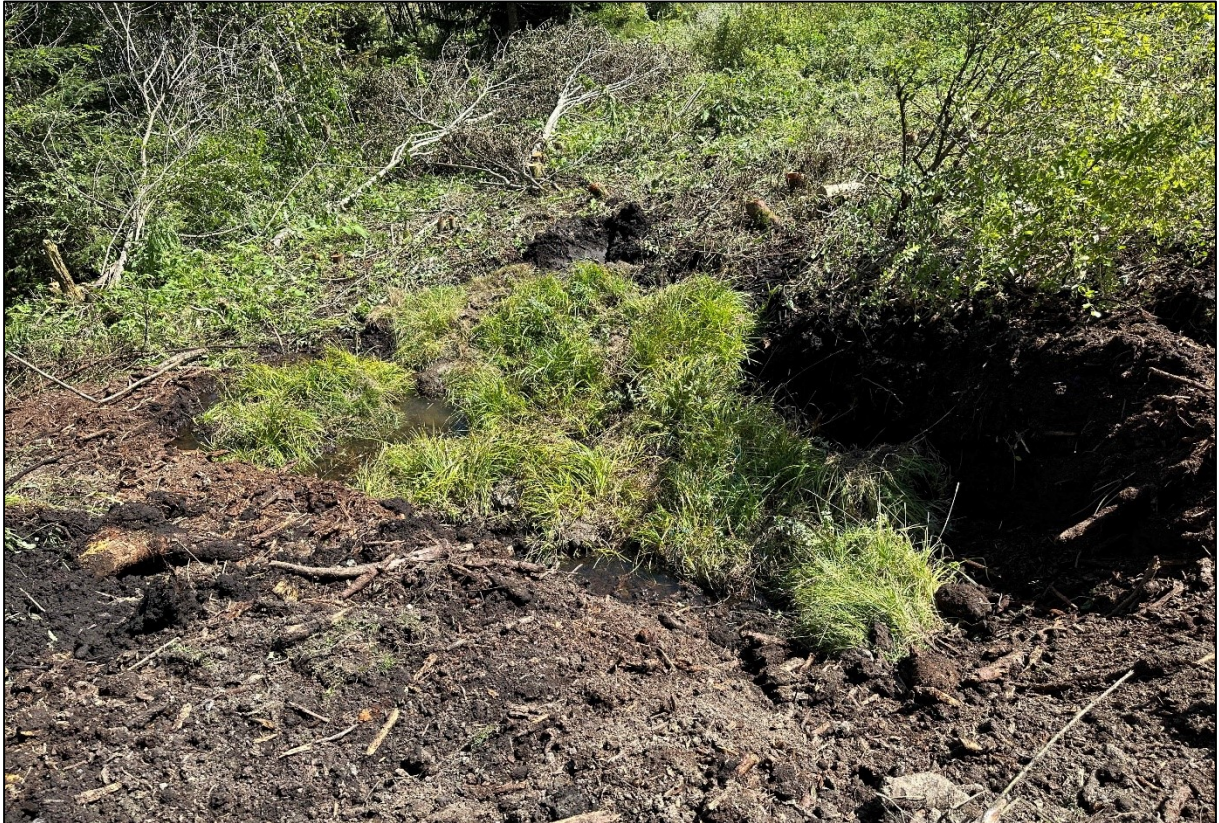
Bild 25: Die Rasensoden mit Feuchtvegetation wurden in einer gut wasserversorgten vegetationslosen Fläche südwestlich oberhalb der Liftbaustelle zwischengelagert (6.9.2023)

Einzelne Stützenstandorte des neuen Maisliftes kamen kleinräumig (wenige Quadratmeter) im Bereich von Feuchtwiesenvegetation zu liegen. Um diese Vegetation zu sichern und trotz des Flächenverlustes dauerhaft zu erhalten, wurde sie zuerst auf ein Vlies gelegt und vom übrigen Aushub separiert (Bild 25). Anschließend erfolgte die Lagerung in einem gut durchfeuchteten, aber vegetationsfreien Bereich südöstlich oberhalb der neuen Liftanlage, wobei diese Zwischenlagerfläche extra dafür hergestellt wurde. Das Einbringen der relativ schweren Liftstützen erfolgte ausnahmslos mit dem Hubschrauber (Bild 26), um ein Befahren der Vegetation im Trassenbereich mit schweren Geräten zu vermeiden. Auch in den relativ intensiv genutzten Wiesenflächen wurde der Oberboden schollenweise geborgen, randlich zwischengelagert und unmittelbar nach Verfüllung der Künette der Steuerleitungen wieder fachgerecht abgedeckt und durch Andrücken mit der Baggerschaufel nivelliert. Durch diese Vorgangsweise ist bereits kurze Zeit nach der Verlegung der Steuerleitung der Eingriff nicht oder fast nicht mehr erkennbar, wie das Bild 27 zeigt. In diesem Bild ist rechts die alte Liftanlage und links die neue Anlage des Maisliftes II erkennbar. Im Bild 28 ist ebenfalls die „verdoppelte“ Liftanlage dargestellt, wobei entsprechend den Bescheidvorgaben die Liftstützen zur besseren Einbindung in das Landschaftsbild in „Tarnfarben“ koloriert sind. Das

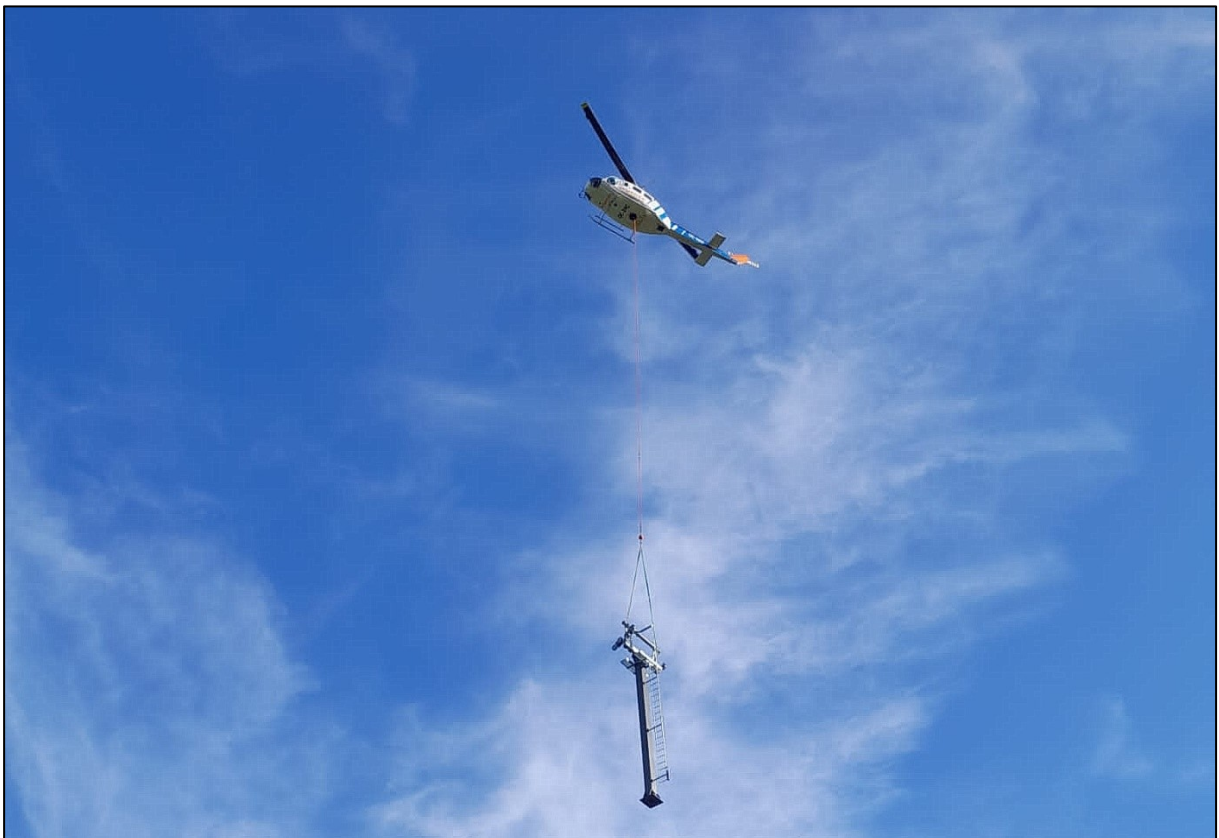
Bild 26: Zur Schonung der Vegetationsdecke und insbesondere der Feuchtvegetation erfolgte der Antransport der Liftstützen mittels Hubschrauber (28.09.2023).

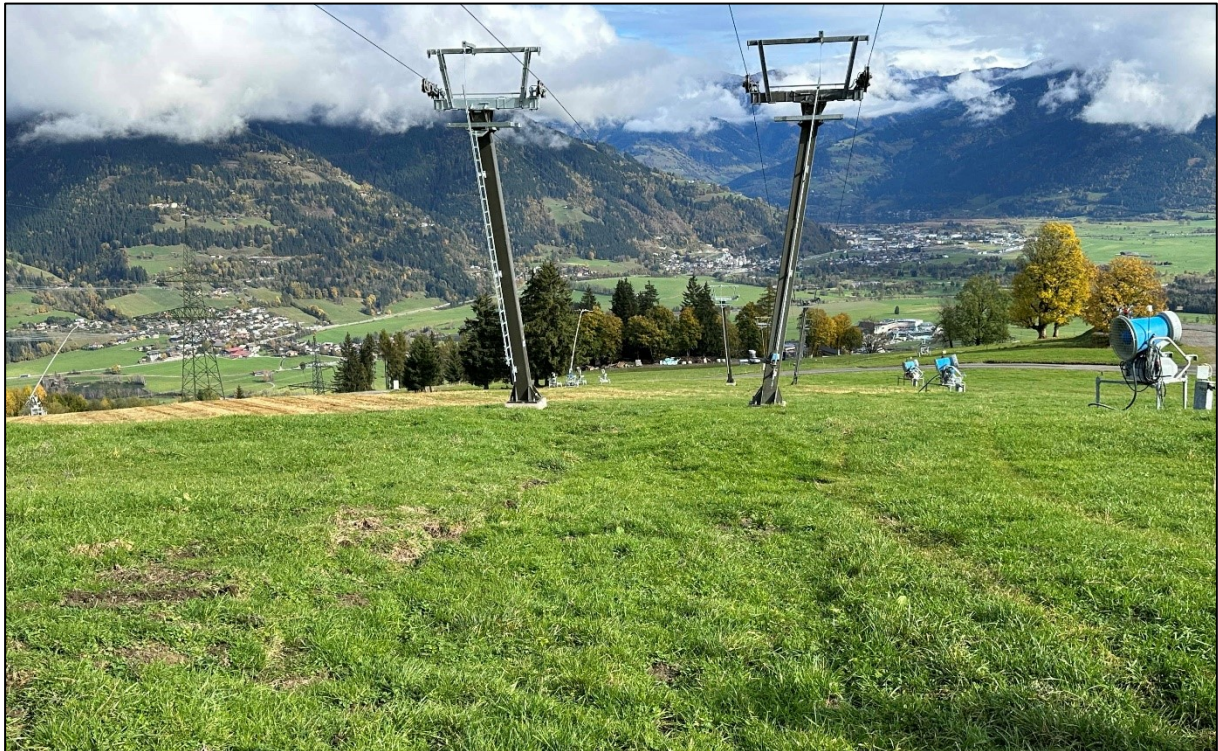
Bild 27: Auch in den intensiver genutzten Wiesenbereichen wurde durch Abheben der Vegetation, randliche Zwischenlagerung und Wiederandocken der geborgenen Rasensoden unmittelbar nach Verlegung der Steuerleitung der ursprüngliche Zustand wieder hergestellt (25.10.2023).

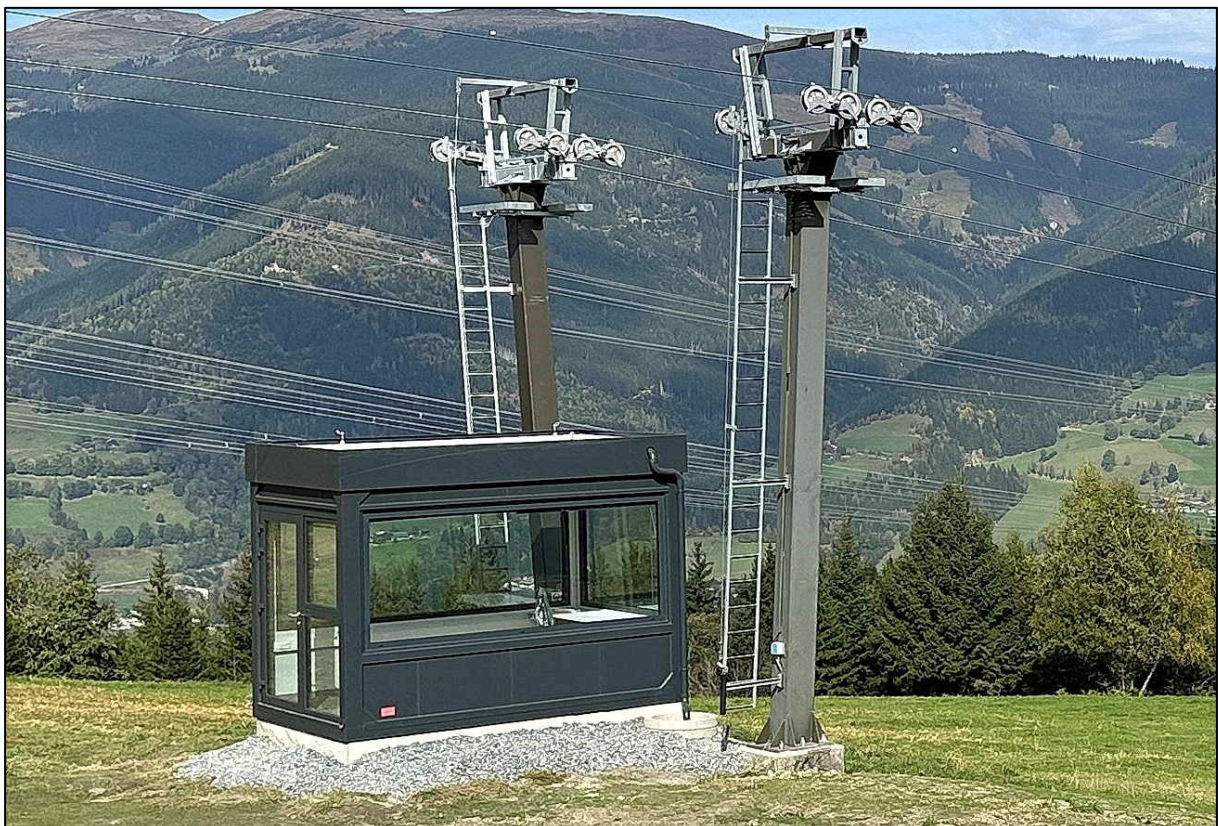
Bild 28: Die Liftstützen und das Liftwärterhaus sind mit Tarnfarben koloriert, die Scheiben des Gebäudes weisen einen Reflexionsgrad auf, der das Anprallen von Vögeln weitestgehend verhindert (10.10.2023).

Häuschen für das Liftpersonal wurde ebenfalls landschaftsgerecht gefärbelt, wobei die Einbindung des unmittelbaren Umfeldes des Lifthäuschens im Bild 28 noch nicht fertiggestellt ist. Die Fenstergläser dieses Wartungshäuschens weisen in Übereinstimmung mit den Bescheidvorgaben und zur Sicherung eines entsprechenden Schutzes gegen Vogelschlag (Anfliegen von Vögeln gegen die Scheiben) einen Reflexionsgrad von weniger als 15 % auf, der durch entsprechende Zertifikate der Fensterhersteller nachgewiesen wurde.

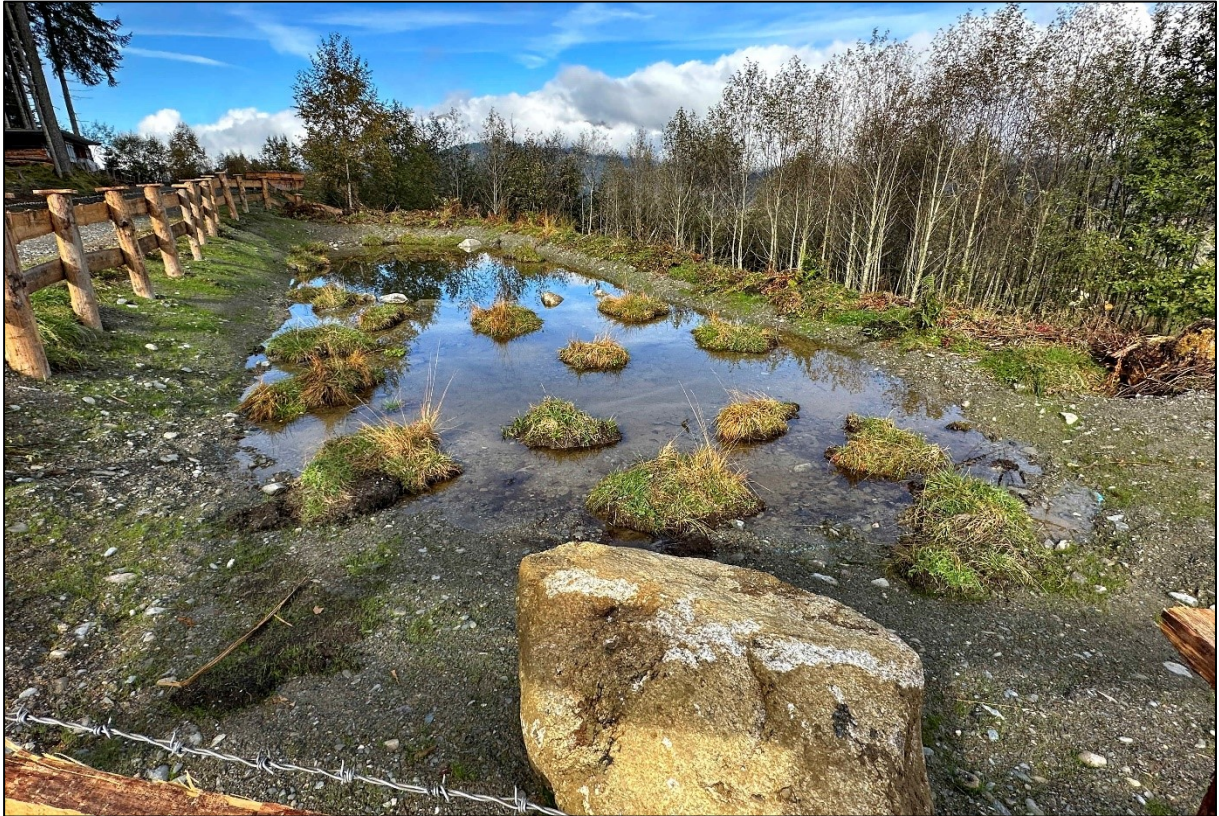
Bild 29: Die geborgene und zwischengelagerte Feuchtvegetation aus den Eingriffsflächen für den Maislift wurde in die Flachwasserzonen eines neu angelegten Gewässers eingebracht und so dauerhaft gesichert (25.10.2023).

Die im Bereich einzelner Stützenstandorte geborgene Feuchtvegetation wurde als Initialbepflanzung eines Amphibienlaichgewässers verwendet (Bild 29) und ist so nicht verloren, sondern kann sich vielmehr im Bereich der angelegten Flachwasserzonen entsprechend ausbreiten und vermehren. Es handelt sich bei diesem Gewässer um ein foliengedichtetes Stillgewässer, das jedoch aufgrund seiner naturnahen Gestaltung und seiner Bepflanzung mit Naturmaterial innerhalb vergleichsweise kurzer Zeit einen weitestgehend natürlichen Eindruck erlangen wird. Damit das Weidevieh aus den umliegenden Flächen die entstehenden Flachwasserzonen und die sich etablierende Feucht- bzw. Röhrichtvegetation nicht schädigt, wurde eine entsprechende Umzäunung des neuen Stillgewässers vorgenommen. Das erst im Herbst 2023 fertig gestellte Gewässer wurde bereits von einigen Libellenarten als Lebensraum angenommen.

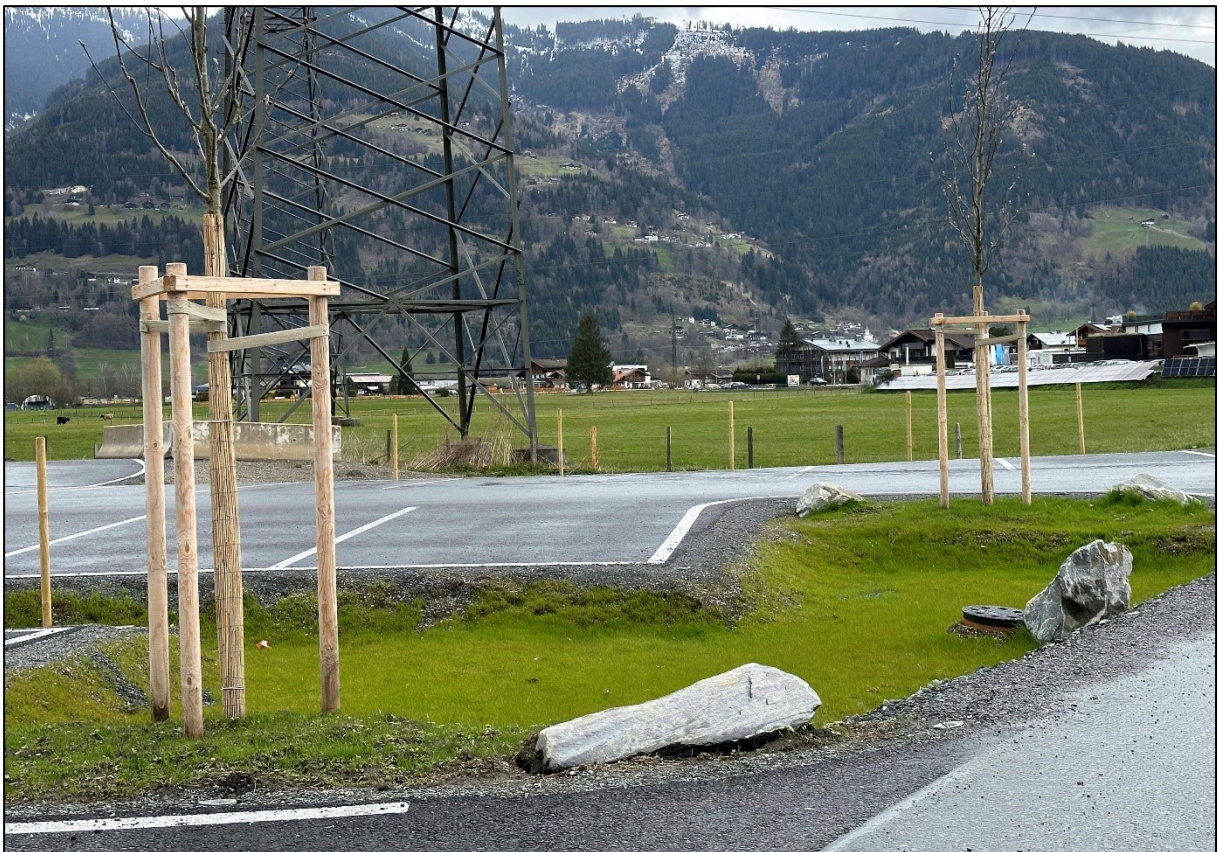
Bild 30: Die Sickermulden am Parkplatz Maiskogel sind ordnungsgemäß begrünt und damit gut funktionell (19.04.2023).

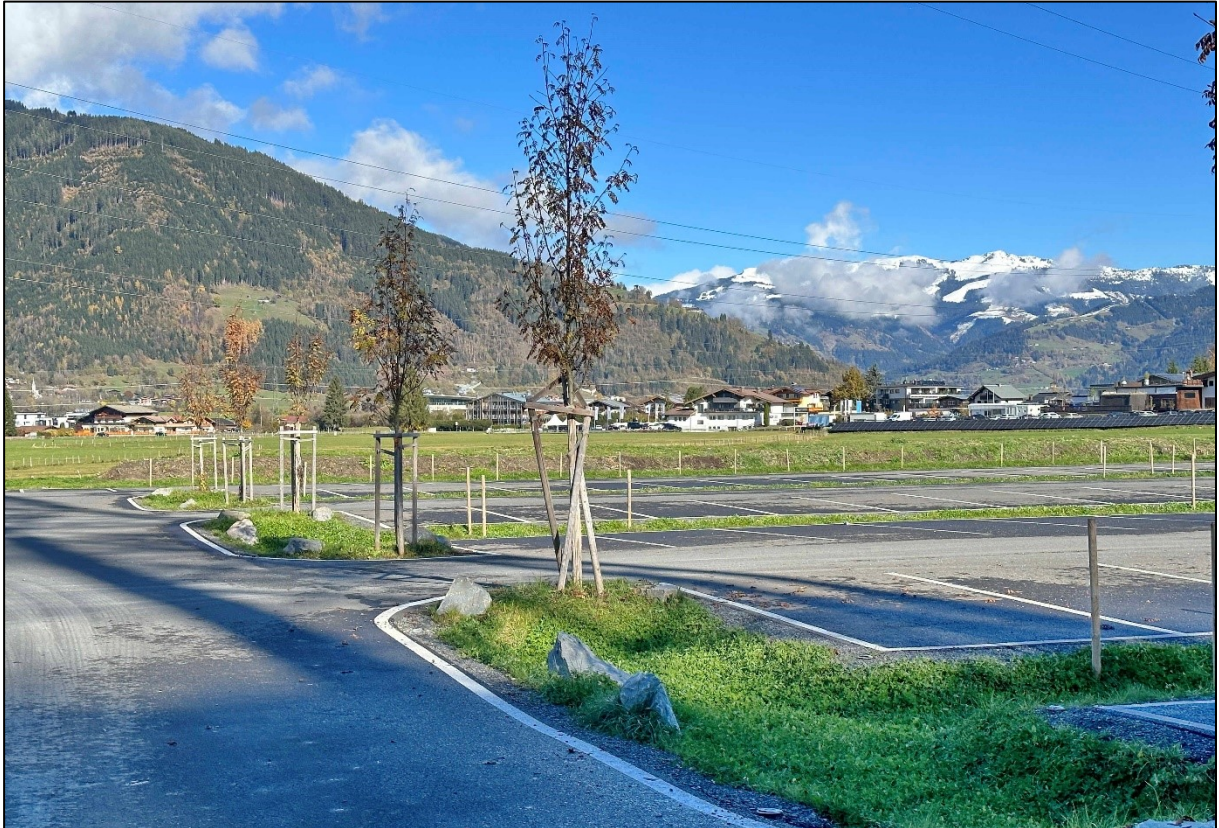
Bild 31: Die aus als Hochstämme eingebrachten Ebereschen zur Strukturierung des Parkplatzes zeigen nach eineinhalb Jahren ausgezeichnete Vitalität (08.11.2023).

Dieses Projekt wurde den Gletscherbahnen Kaprun AG mit Datum vom 29.05.2019 (Zahl: 30603-253/4623/37-2019) nach vorangegangener raumordnungsrechtlicher Bewilligung auch naturschutzrechtlich genehmigt. Nach in Rechtskrafteerwachsen des Bescheides wurde im Jahr 2019 mit dem Bau begonnen, wobei es jedoch – bedingt durch die Einschränkungen der Corona-Pandemie – zu einer zweijährigen Unterbrechung der Bauarbeiten gekommen ist. Im Jahr 2022 wurden die Arbeiten insoweit fortgesetzt, dass der östliche Teil des Parkplatzes fertig gestellt wurde. Mit den Arbeiten am Westteil des Parkplatzes wurde noch nicht begonnen, wobei die Fertigstellungsfrist mit 31.12.2025 einen gewissen zeitlichen Spielraum zulässt. Eine Überprüfung der durchgeführten Pflanzarbeiten im April 2023 zeigte eine gute Begrünung der projektgemäß vorgeschriebenen Sickermulden (Bild 30). Die gepflanzten Ebereschen, die die Parkflächen entsprechend strukturieren, zeigen Anfang November, d. h. kurz vor dem Laubfall, keine Ausfälle (Bild 31). Der noch nicht realisierte Westabschnitt des Parkplatzes ist im Bild 32 dargestellt.

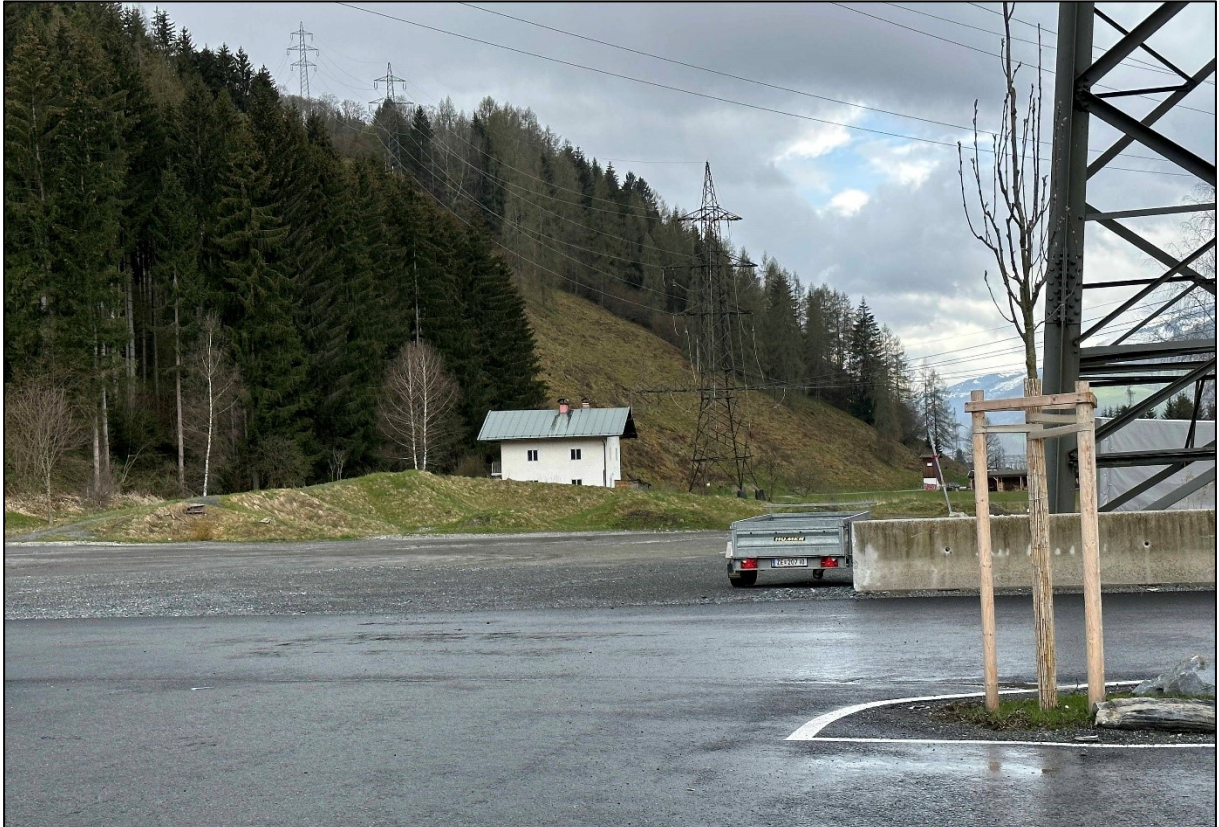
Bild 32: Der Ostteil des Parkplatzes Maiskogel ist noch nicht realisiert, dies ist unter Berücksichtigung der Fertigstellungsfrist Ende 2025 bescheidkonform (19.04.2023).
