Schigebiet Kitzsteinhorn

Jahresbericht 2024 der ökologischen Bauaufsicht

gemäß Auflagenpunkt 3 des Bescheides vom 27.05.2019

Institut für Ökologie OG

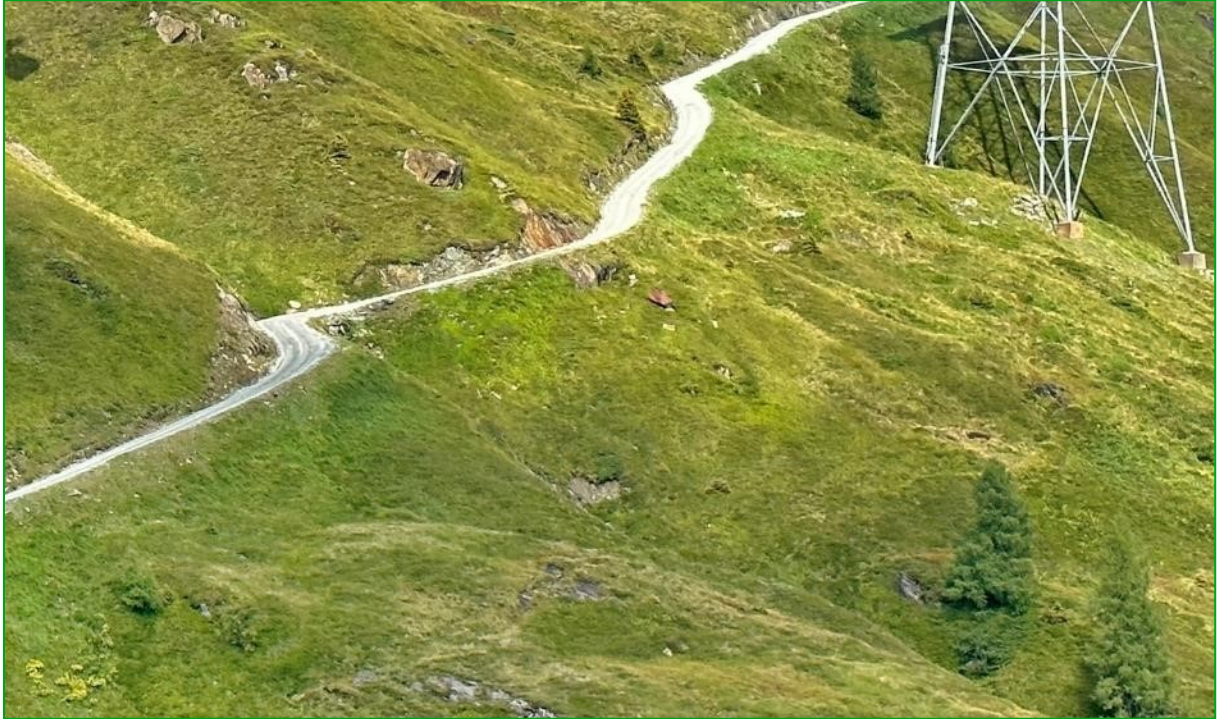
Bild 1: Die vor wenigen Jahren durchgeführten Begrünungen in den Böschungsbereichen des Astenweges und in den Baubereichen der Stützen der 3K K-onnection zeigen keinerlei Ausfälle, die Eingriffsflächen sind von einer quasi natürlichen Vegetation bedeckt (06.08.2024).

Bild 1 zeigt den bereits vor mehreren Jahren errichteten Astenweg, das ist die Zufahrtsstraße in das Schigebiet Kitzsteinhorn im Bereich knapp unterhalb vom Langwiedboden. Wie daraus erkennbar ist, wurden die Böschungen der Weganlage fast durchwegs als begrünte Böschungen ohne jegliche Erosionen und mit einer der umliegenden Vegetation entsprechenden Pflanzendecke ausgeführt. Dies war nur durch extrem sorgsamem Umgang mit den vorhandenen alpinen Rasen möglich, die Stück für Stück geborgen, bei Bedarf zwischengelagert und für die Herstellung der Wegböschungen wiederverwendet wurden. In diesem Bild 1 ist auch ein Mast des 3K-Liners erkennbar. Auch hier wurde die Eingriffsfläche zur Fundamentierung der Mastkonstruktion durch Andecken der ursprünglich vorhandenen Vegetation wieder so hergestellt, dass die Baugrube und die Zufahrt von der Wegverbindung heute nicht mehr erkennbar sind. Eine ähnliche Situation ist in Bild 2 dargestellt, welches ebenfalls eine Stütze des 3K-Liners zeigt. Auch hier ist der Eingriff der Fundamentierungsarbeiten für die Stützenkonstruktion nicht mehr erkennbar, bis hin zum technischen Bauwerk reichen die natürlichen alpinen Rasen.

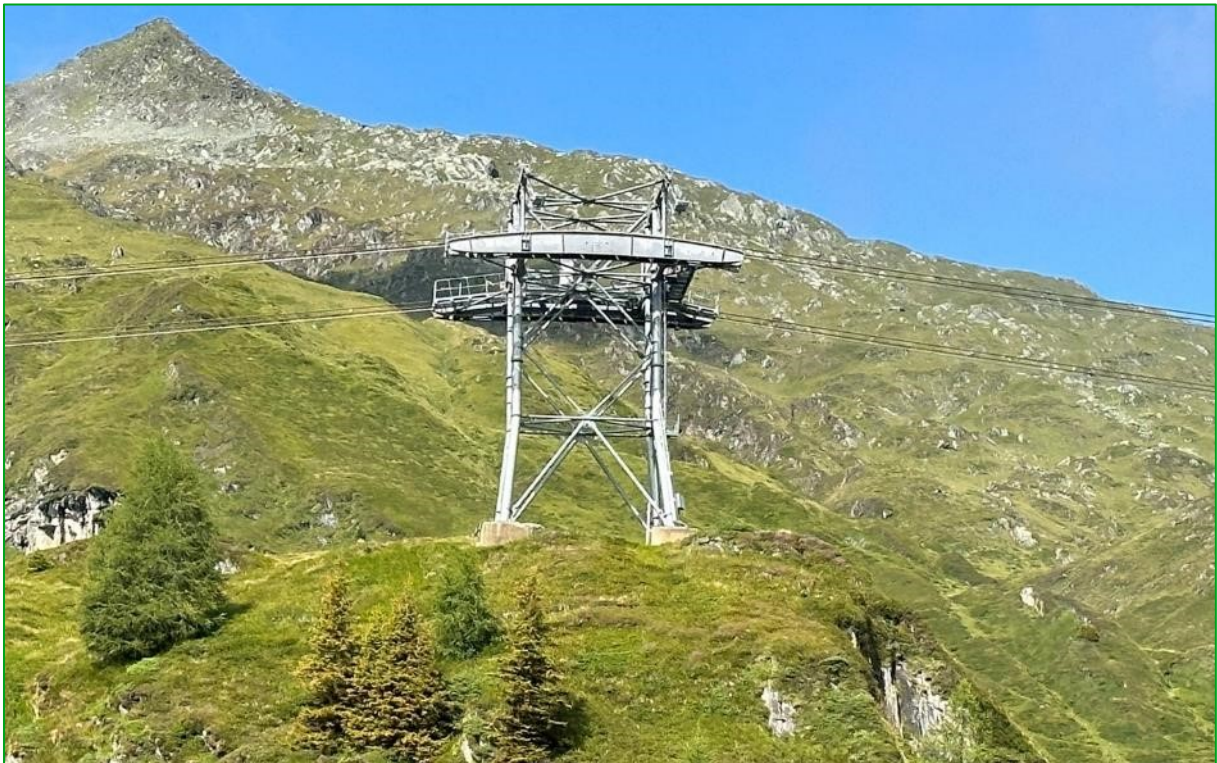
Bild 2: Auch dieser ehemalige Baustellenbereich der Liftstütze der 3K K-onnection ist bis zu den Betonfundamenten von einer natürlichen alpinen Rasenvegetation bedeckt (06.08.2024).

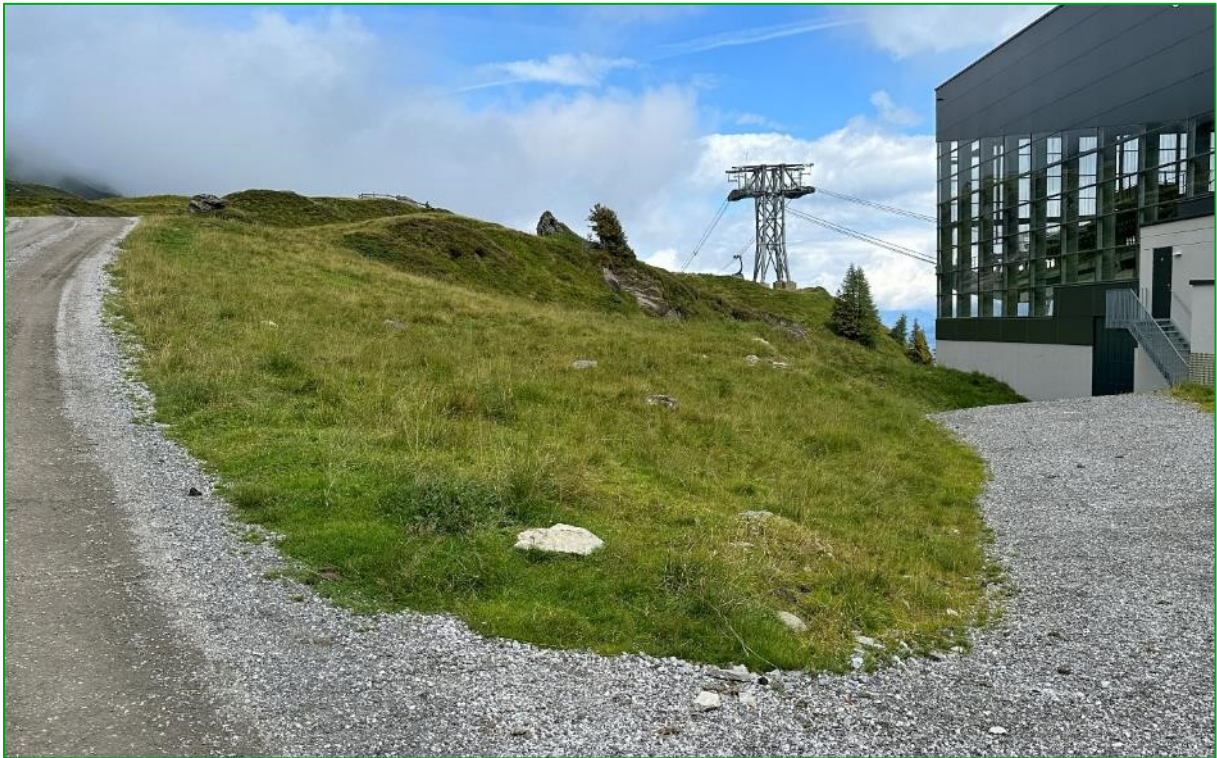
Bild 3: Dort, wo noch vor wenigen Jahren die Baubereiche der Bergstation der 3K K-onnection waren, bedecken heute alpine Rasen die Eingriffsflächen, diese sind nicht von den Weiderasen der Umgebung zu unterscheiden (06.08.2024).

Auch im Umfeld der Bergstation des 3K-Liners auf ca. 2.000 m Seehöhe wurden sämtliche Flächen mit Spezialsaatsgut und den vor Durchführung der Baumaßnahmen geborgenen Rasenziegeln begrünt. Im Bereich der ehemaligen Eingriffsflächen liegt heute eine von der natürlichen Vegetation eines beweideten alpinen Rasens nicht mehr zu unterscheidende Pflanzendecke vor. Das Bild 3 zeigt auch deutlich, wie ordentlich nicht nur die begrünten Flächen, sondern auch die Wegrandbereiche ausgeführt sind.

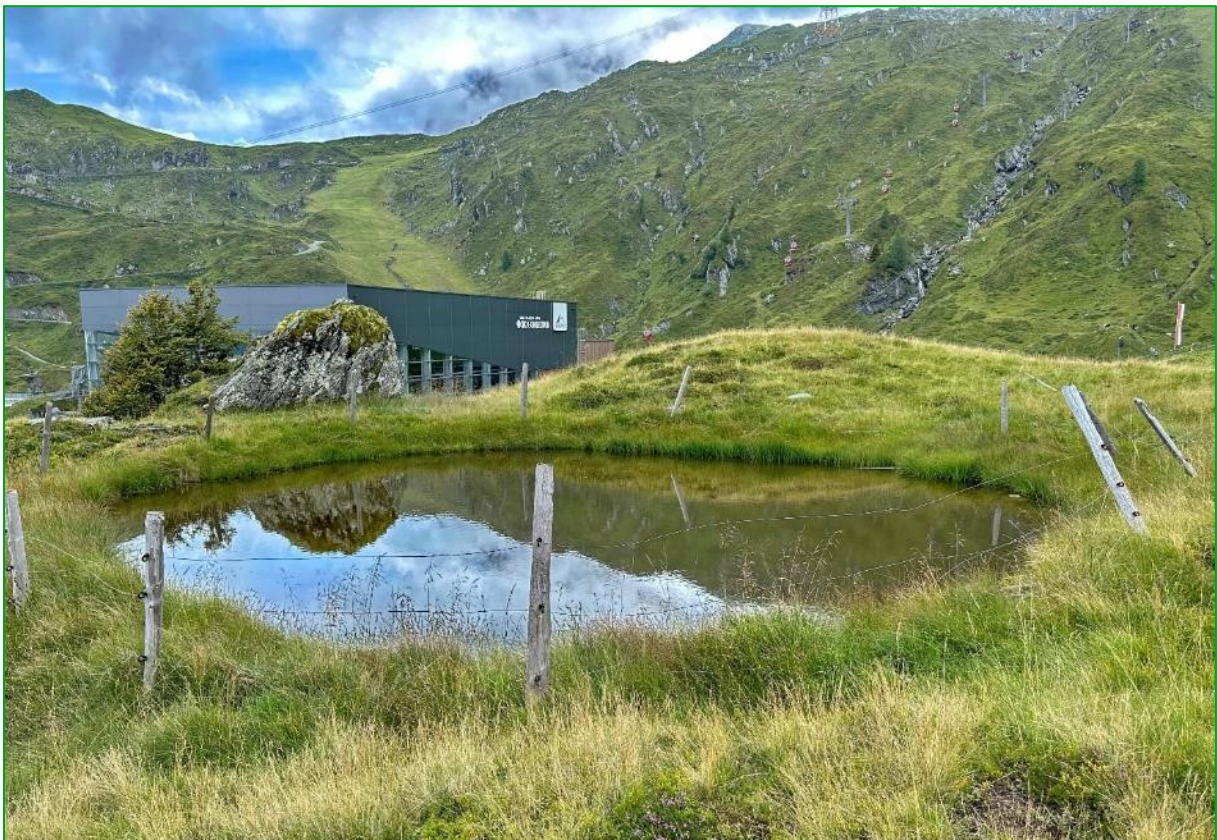
Bild 4: Von Menschenhand angelegtes Stillgewässer im alpinen Bereich mit quasi natürlicher Vegetationszonierung, das nicht von einem natürlichen Almtümpel zu unterscheiden ist (06.08.2024).

Amphibienfauna, welcher diese Gewässer als Laichhabitat dienen. In Bild 4 ist ein derartiges künstlich angelegtes Gewässer dargestellt, in dem Bergmolch und Grasfrosch regelmäßig ihre Nachkommen produzieren. Obwohl es sich um ein künstliches Gewässer mit Foliendichtung handelt, ist es von einem natürlichen Almtümpel nicht zu unterscheiden. Wichtig ist dabei, dass die Vegetation dieses Gewässers und seines Umfeldes so aufgebaut wird, dass die eingebrachten Pflanzen und Pflanzenteile jeweils dem Feuchtegrad ihres Lebensraumes entsprechen. Aus der de facto natürlichen Gestaltung geht auch die „Handschrift“ einer versierten ökologischen Bauaufsicht hervor.

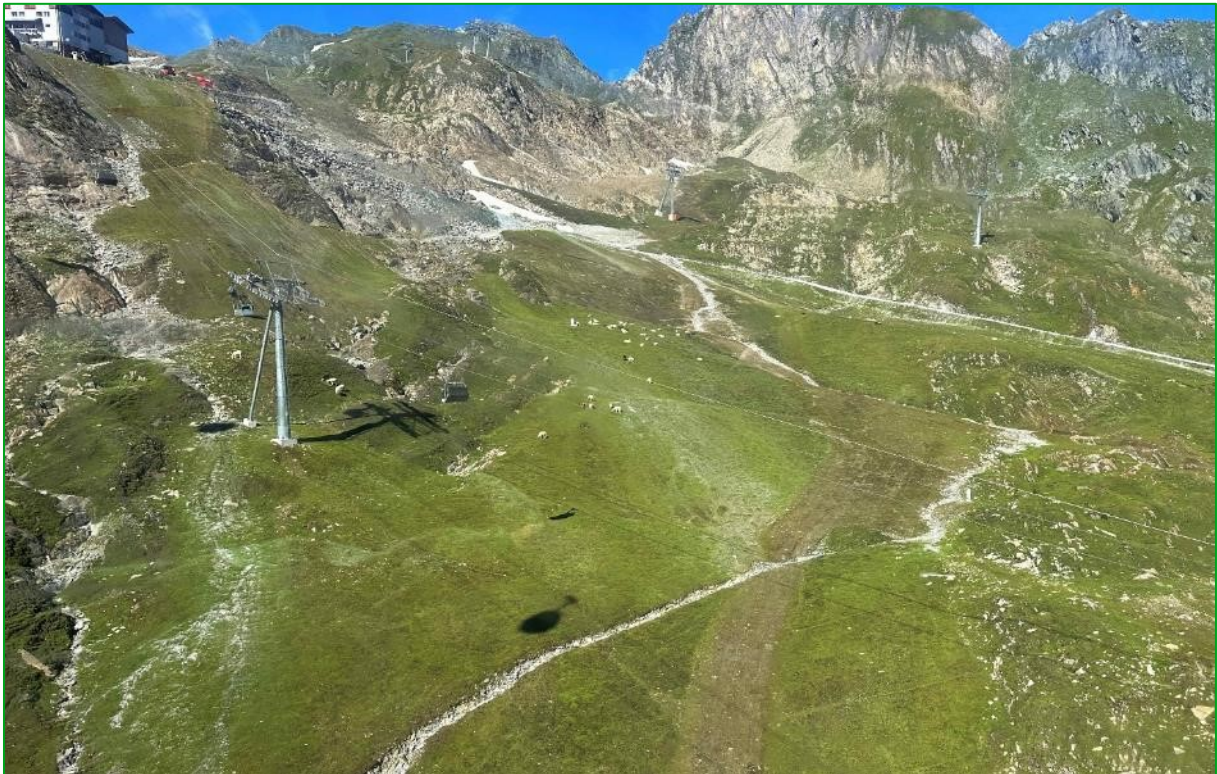
Bild 5: Begrünungsflächen im hochalpinen Gelände unterhalb vom Alpincenter in Höhenlagen zwischen 2.300 und 2.500 Meter (06.08.2024).

Bild 5 zeigt die Pistenflächen am Kitzsteinhorn unterhalb vom Alpincenter in einer Höhenlage zwischen 2.300 und 2.500 Meter. Diese Bereiche waren noch vor circa zehn Jahren völlig vegetationslose Steinwüsten, die durch äußerst aufwendiges Einbringen von Oberbodenmaterial, Pflanzenteilen, Speziaisaatgut und Fixierung dieser Utensilien mit Kokosmatten begrünt werden konnten. Die so gestalteten Flächen sind zwar glatt und einheitlicher als das umgebende reich strukturierte Umfeld, sie entwickeln sich jedoch immer mehr in Richtung einer natürlichen Pflanzendecke. Vor allem helfen sie jedoch, den optischen Eindruck eines Schigebietes deutlich zu verbessern. Bild 6 zeigt die höchstgelegenen Begrünungsmaßnahmen im Schigebiet Kitzsteinhorn. Diese liegen zwischen 2.500 und 2.650 m Seehöhe und zählen zu den höchstgelegenen Begrünungsmaßnahmen im Alpenraum. Bedingt durch die extrem kurze Vegetationszeit (Bild 6 zeigt die Situation zur Jahresmitte am 08.07.2024) schreitet die Vegetationsentwicklung hier nur sehr langsam voran. Wie das Bild 7 belegt, entwickeln sich jedoch auch in dieser Höhenlage begrünte Pistenflächen. Sowohl durch die Mannschaft am Kitzsteinhorn als auch durch die ökologische Bauaufsicht wird die Entwicklung dieser Begrünungsmaßnahmen jährlich kontrolliert, auftretende Schäden werden bestmöglich behoben.

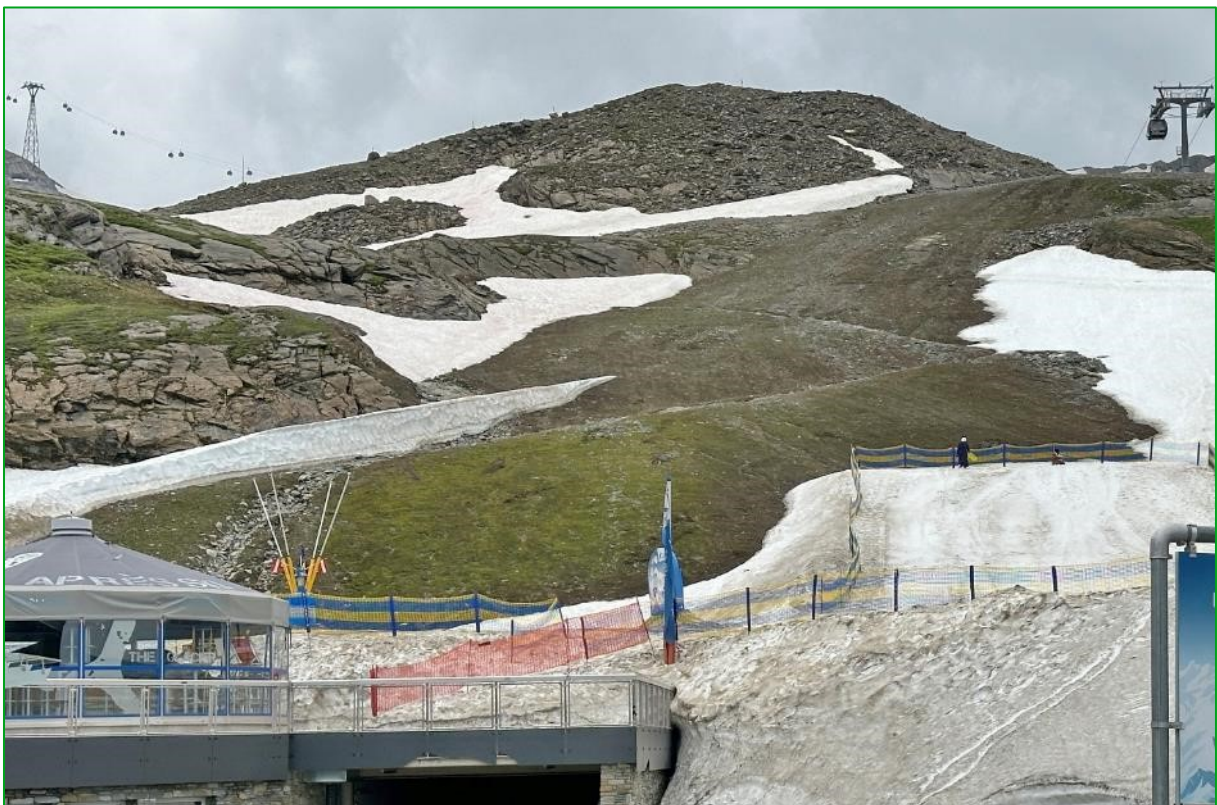
Bild 6: Oberhalb vom Alpincenter haben die Begrünungsflächen nur wenige Wochen im Jahr Zeit, um sich entsprechend zu entwickeln, für ca. 9 Monate sind sie schneebedeckt (08.07.2024).

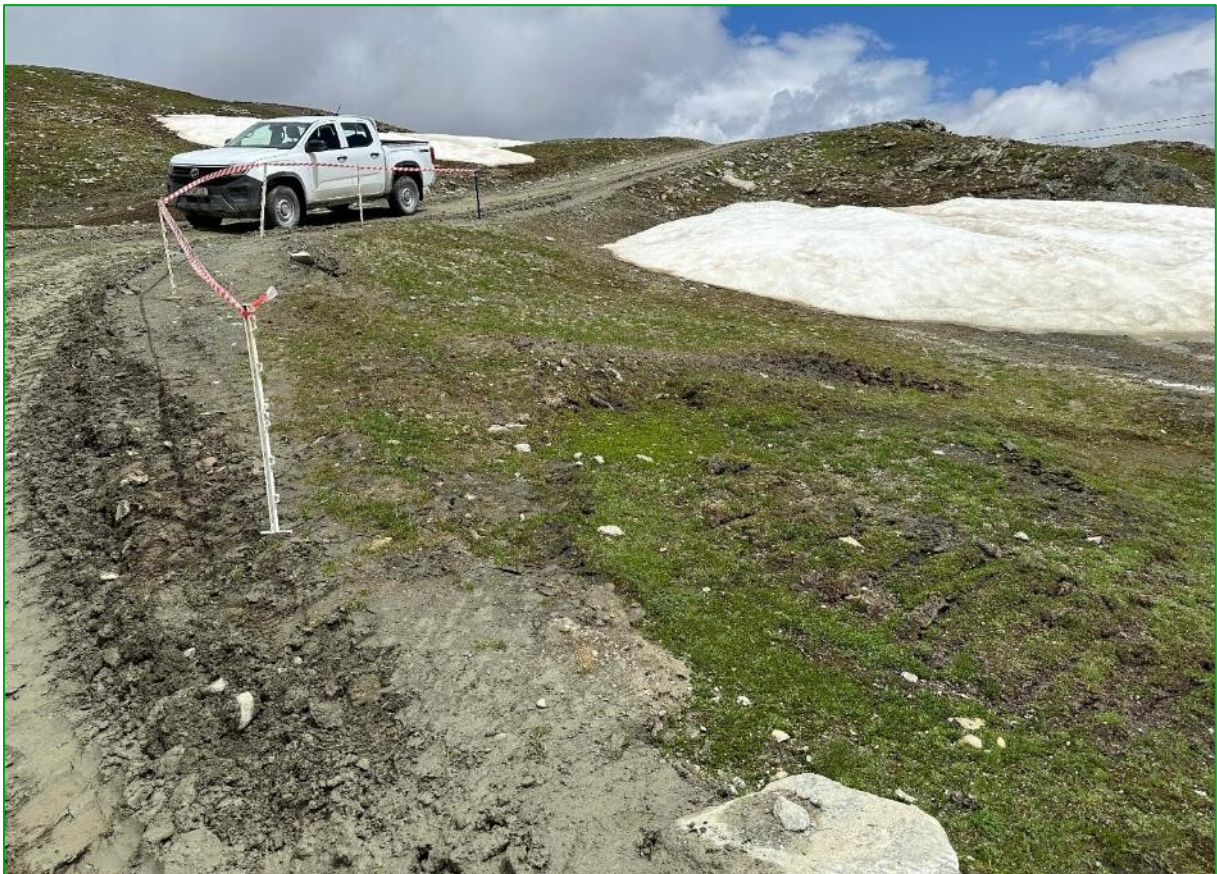
Bild 8: Vor Beginn der Arbeiten an der Rettenwandkompression wurden die Flächen mit vorhandener alpiner Vegetation entsprechend abgezaunt (27.06.2024).

Als erste Maßnahme erfolgte ein Abzäunen der wertvollen Vegetation im Bereich der Gestaltungsflächen, um nicht beim Befahren mit Bagger oder LKW dieses unersetzbare Begrünungsmaterial zu schädigen (vgl. Bild 8). Zusätzlich wurde in den Gestaltungsbereichen Schnee abgetragen, um den Ausaperungsprozess zu fördern, um die ohnehin nur sehr kurze Möglichkeit der Projektumsetzung bestmöglich ausnützen zu können (vgl. Bild 9). Anfang Juli wurden die ersten Schüttungen zur Auffüllung der Kompression eingebracht, wobei dies vorerst ausschließlich in vegetationsfreien Abschnitten vorgenommen wurde (vgl. Bild 10). Anfang August wurde unter Beisein der ökologischen Bauaufsicht mit Begrünungsarbeiten im Bereich der Pistenanpassungen der Rettenwandkompression begonnen. Dazu wurde zugeführtes, gesiebttes oberbodenfähiges Material angeliefert und mit dem Böschungslöffel in dünner Schicht aufgebracht (vgl. Bild 11). Anschließend erfolgte durch händisches Arbeiten die Herstellung einer ordnungsgemäßen Planie (vgl. Bild 12). Nach der Fertigstellung der

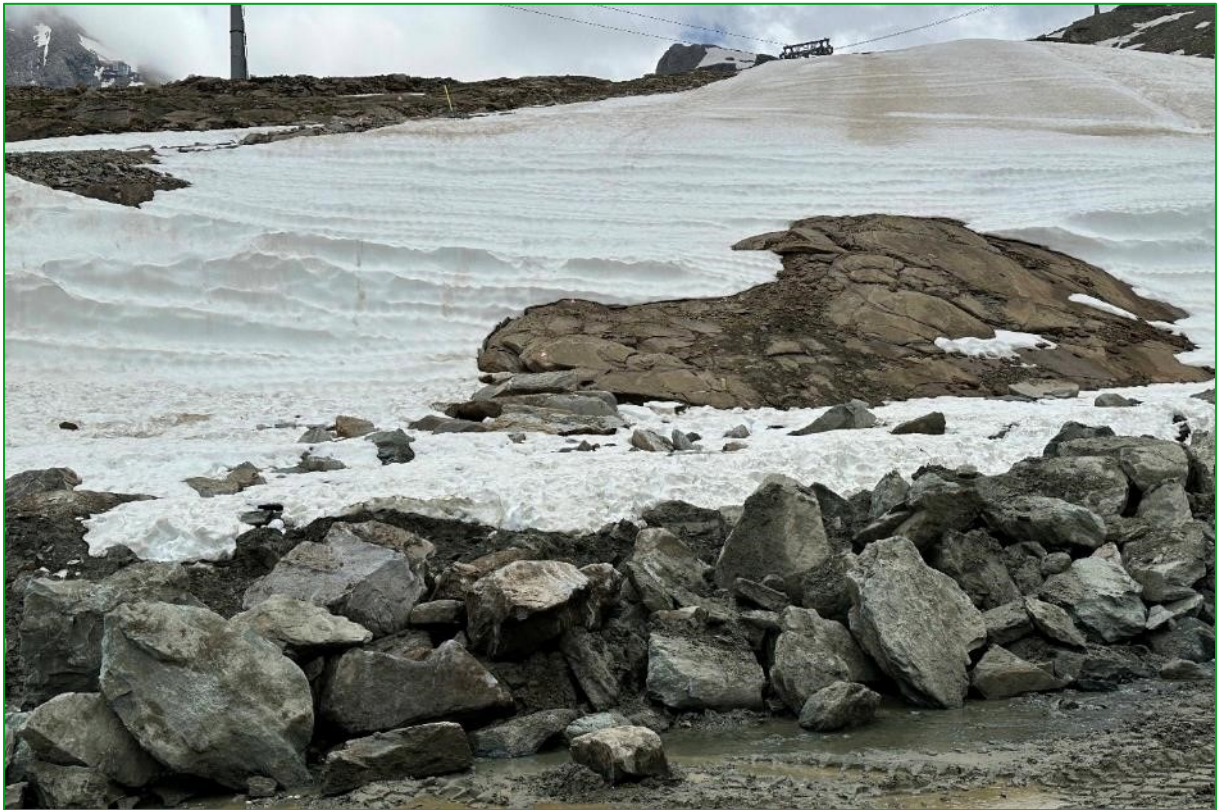
Bild 9: In den nordwestlichen Abschnitten des Gestaltungsareals der Kompression der Rettenwandpiste wurde Schnee geräumt und es wurden bereits in den vegetationslosen Flächen erste Schüttungen (große Steine) durchgeführt (27.06.2024).

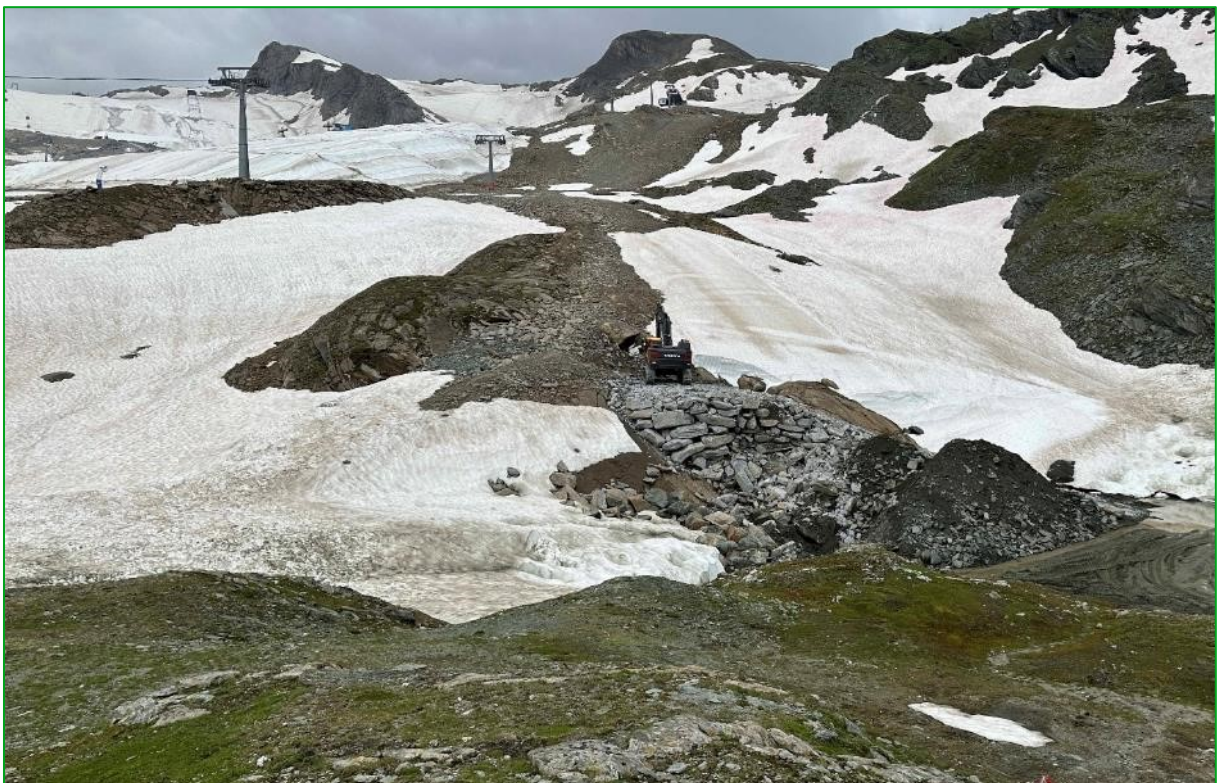
Bild 10: Die Schüttungen im Bereich der Rettenwandkompression beschränkten sich anfangs ausschließlich auf Bereiche, in denen keine Vegetationsdeckung vorlag (08.07.2024).

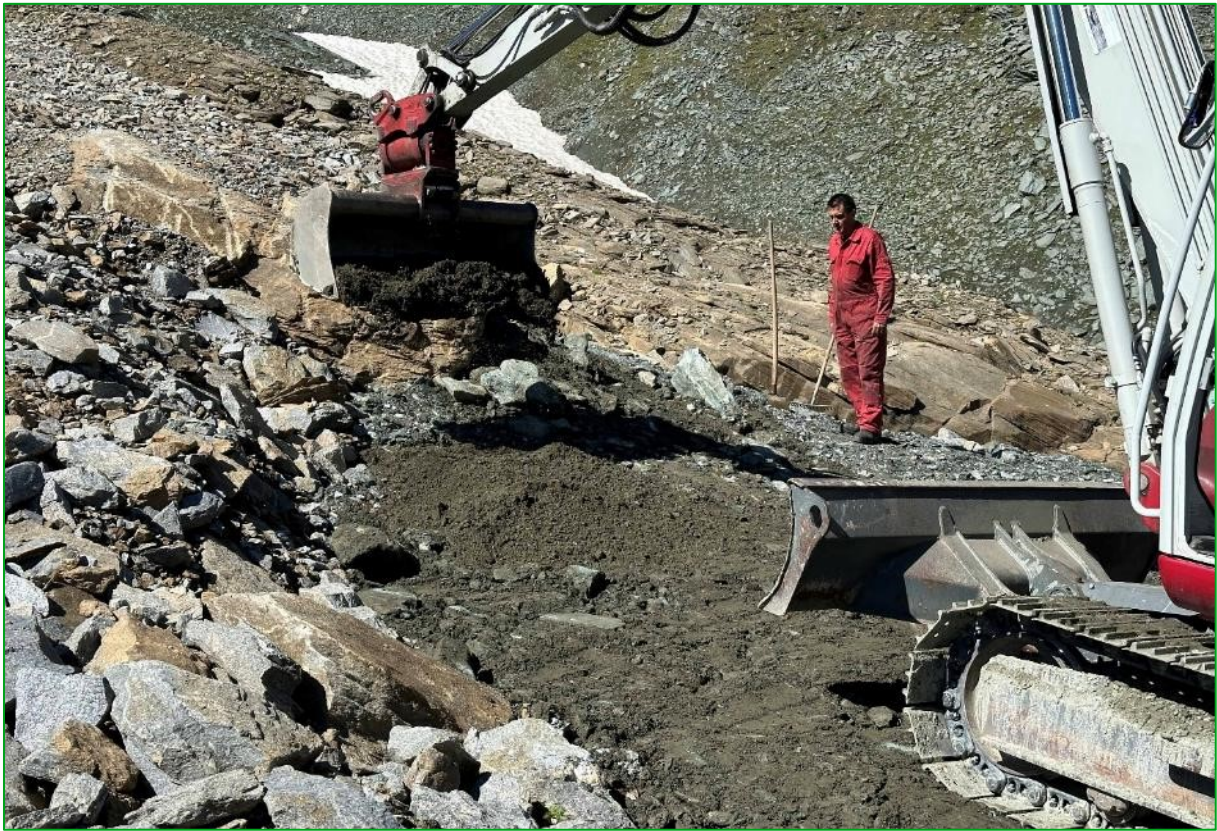
Bild 11: Beginn des Oberbodenauftrages im Bereich der Geländeangepassungen bei der Rettenwandkompression (06.08.2024).

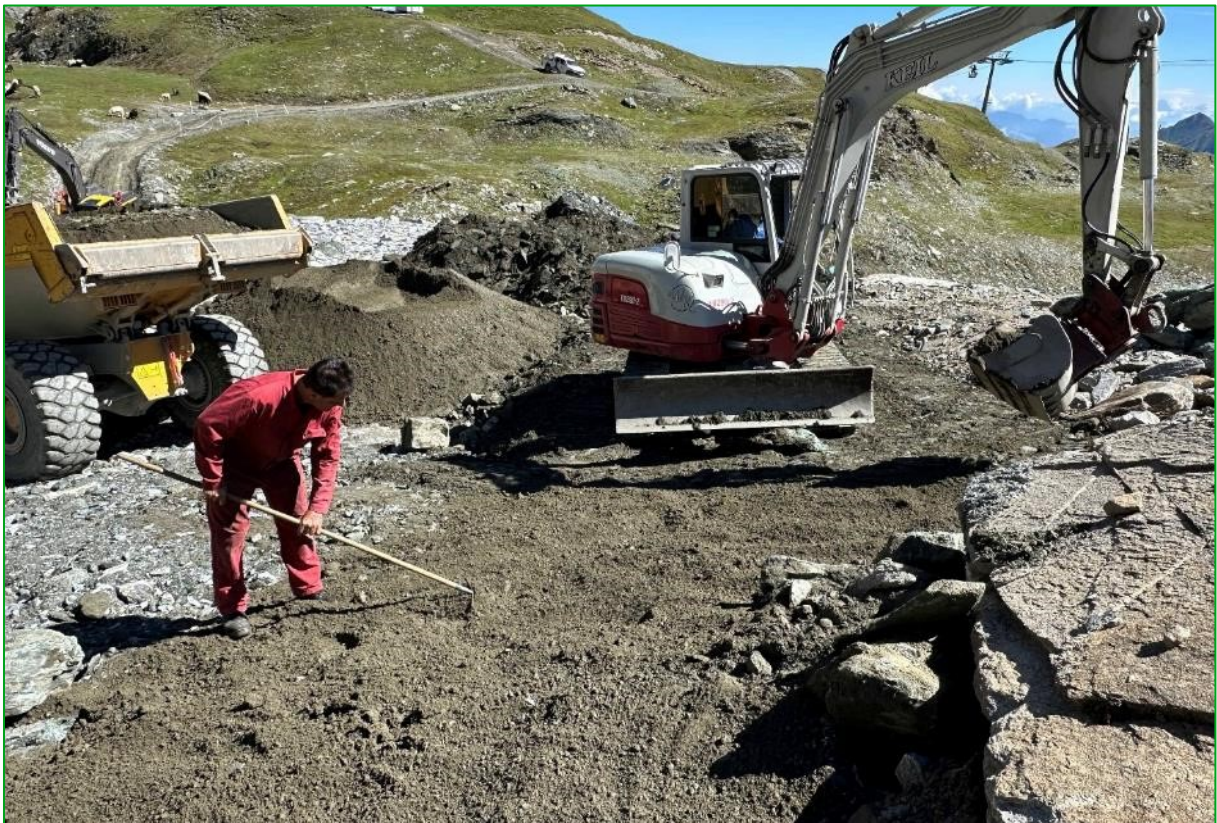
Bild 12: Herstellen eines Oberbodenplanums durch händisches Ausrechen (06.08.2024).

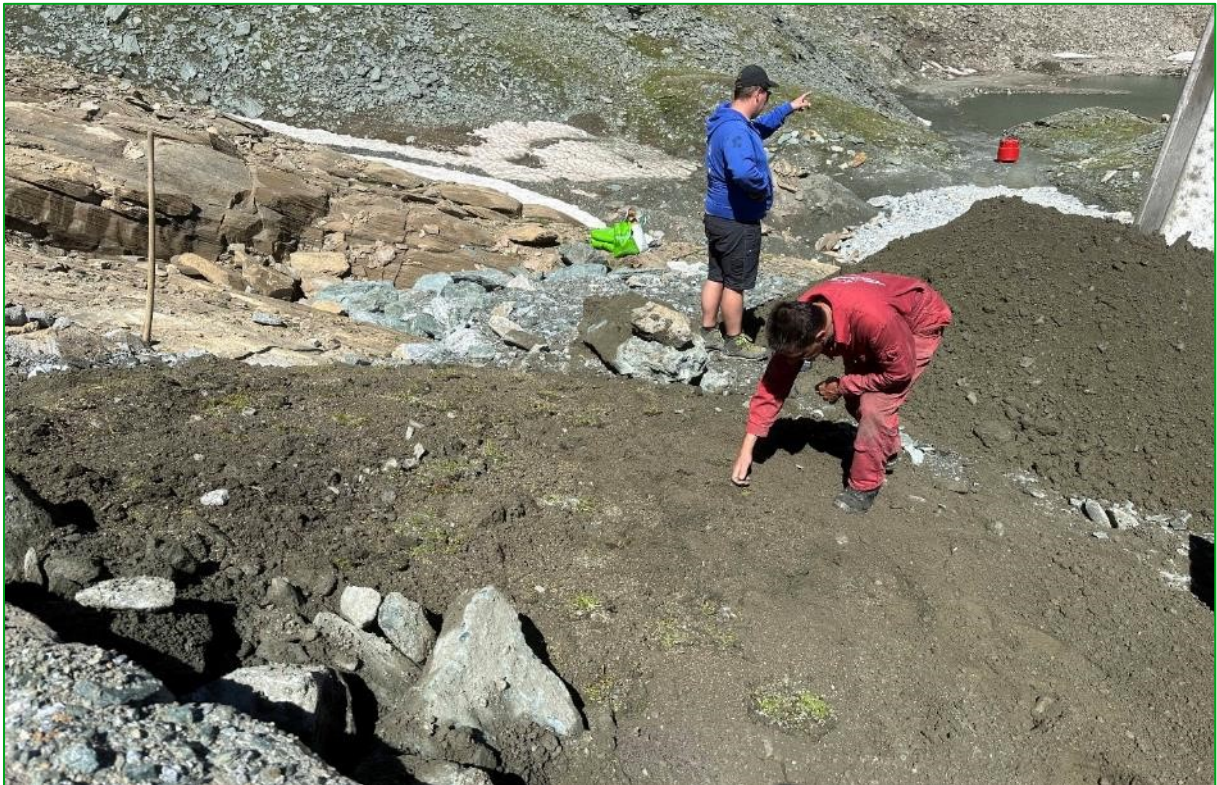
Bild 13: Händisches Einbringen der aus den zukünftig überschütteten Flächen geborgenen Vegetationsteile (06.08.2024).

Pflanzfläche wurden die geborgenen und antransportierten Vegetationssoden aus dem Bereich der Pistenanpassung händisch angedeckt (vgl. Bild 13). In das noch lockere Substrat wurde das im Projekt enthaltene Hochlagensaatgut sowie Biosol als Düngestoff eingebracht. Im Anschluss daran wurden die Rasensoden mit dem Böschungslöffel angedrückt (vgl. Bild 14), wodurch gleichzeitig das Samenmaterial wie bei einem Walzen einer Begrünungsfläche in den obersten Bodenschichten fixiert wurde. Auch der eingebrachte Düngestoff erhielt durch diese Vorgangsweise eine enge Verbindung mit dem Oberbodenaufbau und wurde daher in Folge nicht ausgewaschen. Bild 15 zeigt die sukzessive Vorgangsweise, wie der Bagger rückschreitend die Begrünungsflächen gestaltet hat. Nachdem die Renaturierungsflächen derartig hergestellt worden waren, erfolgte die Fixierung von Oberboden, Saatgut, Dünger und eingebrachter Vegetation durch ein ordnungsgemäß vernageltes Kokosgewebe. In Bild 16 sind Details der Fläche nochmals dargestellt, und zwar ein ordnungsgemäß verpflanztes Rasenstück, die Einsaat mit vergleichsweise hohen Saatgutstärken - wobei das Saatgut gut mit dem Oberboden verbunden war - und auf der rechten Bildhälfte das die Vegetationstragschicht stabilisierende Kokosgewebe. Bild 17 zeigt die Flächen nach Aufrollen und teilweisem Fixieren des Geotextils. Durch die ökologische Bauaufsicht wurde darauf verwiesen, dass die Randbereiche durch Steinschüttungen so zu gestalten waren, dass keine geraden Kanten entstehen sollten, sondern dass vielmehr ein unregelmäßiger Übergang in die Naturlandschaft gegeben war. In diesen Bereichen war die Fixierung des Kokosgewebes mit der Gestaltung des Überganges Begrünungsfläche zum felsdominierten Umfeld zu kombinieren.

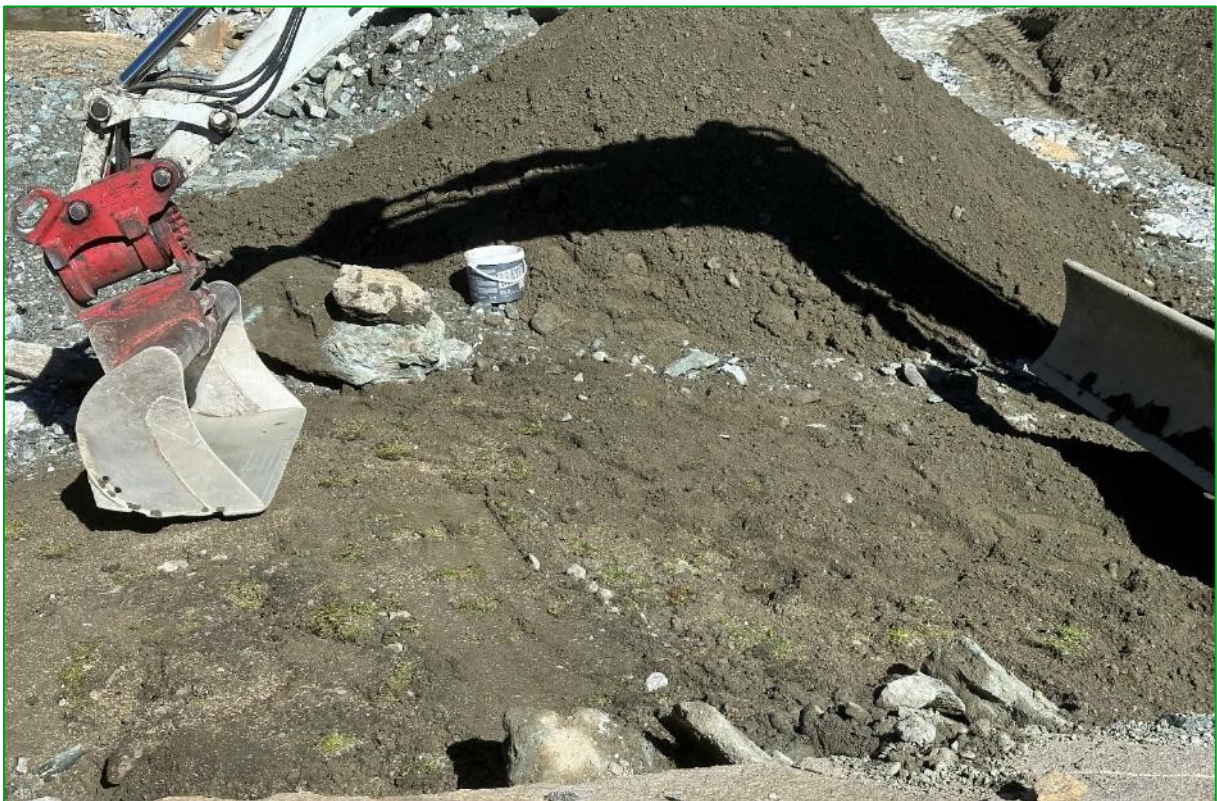
Bild 14: Nach Einbringen der Vegetation, erfolgter Einsaat und Düngung wurde das Planum mit dem Böschungslöffel festgedrückt, wodurch Rasensoden, Saatgut und Düngematerial in den obersten Bodenschichten fixiert wurden (06.08.2024).

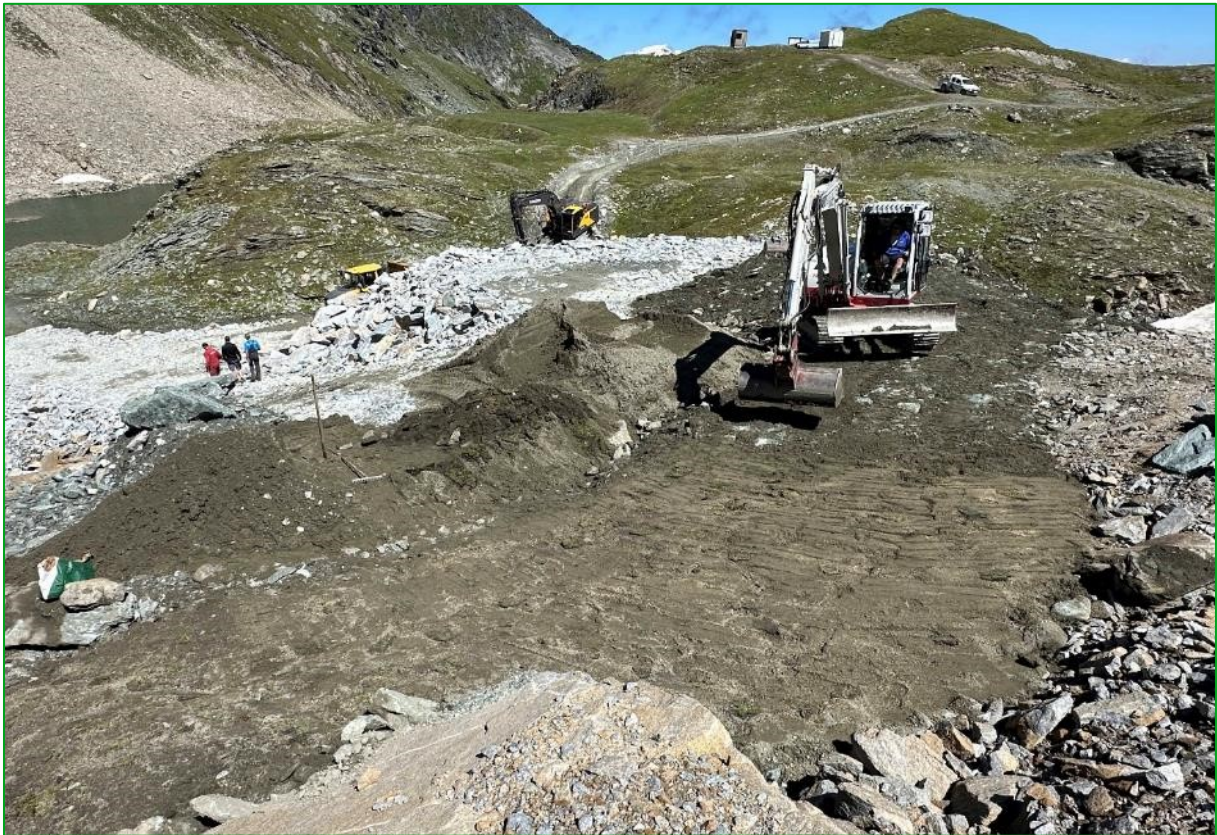
Bild 15: Sukzessives, rückschreitendes Arbeiten des Baggers im Bereich der Begrünungsflächen (06.08.2024).

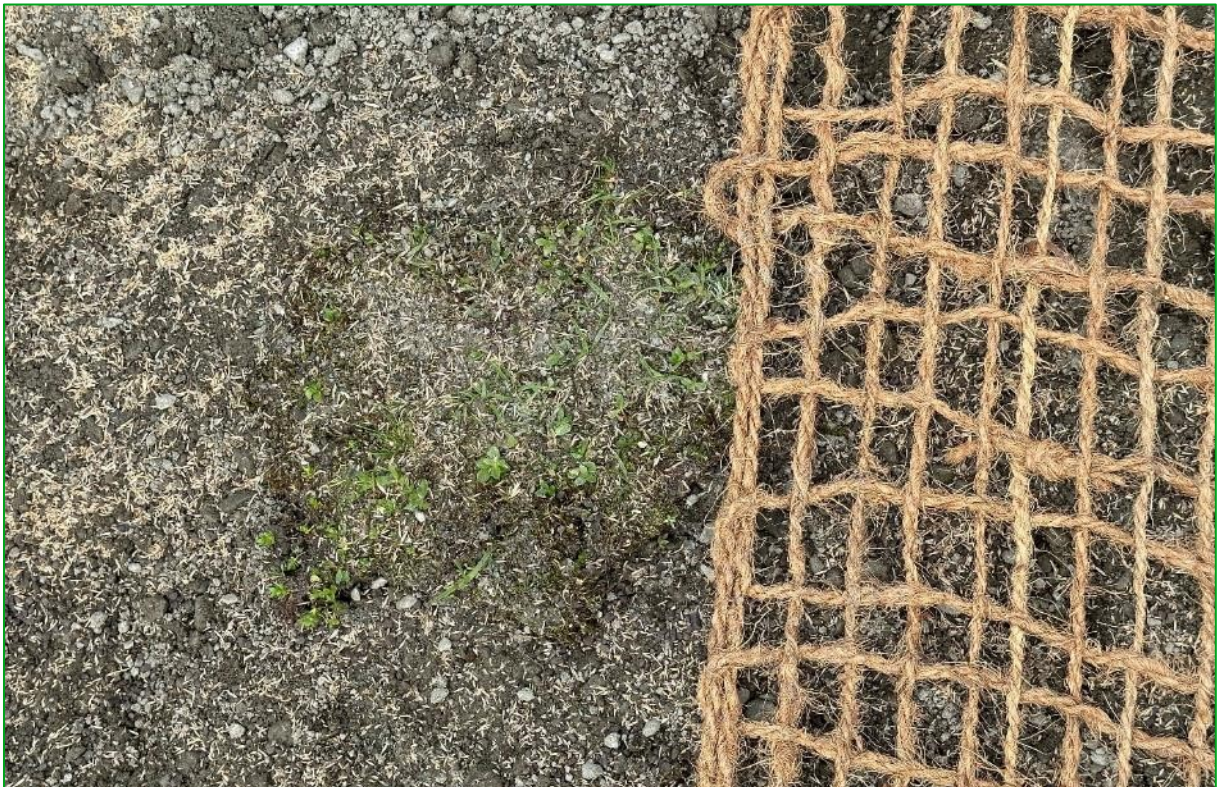
Bild 16: Eingebrachter Rasenziegel, erfolgte Einsaat mit relativ hohen Saatgutstärken und Fixierung der Gestaltungen durch ein Kokosgewebe (06.08.2024).

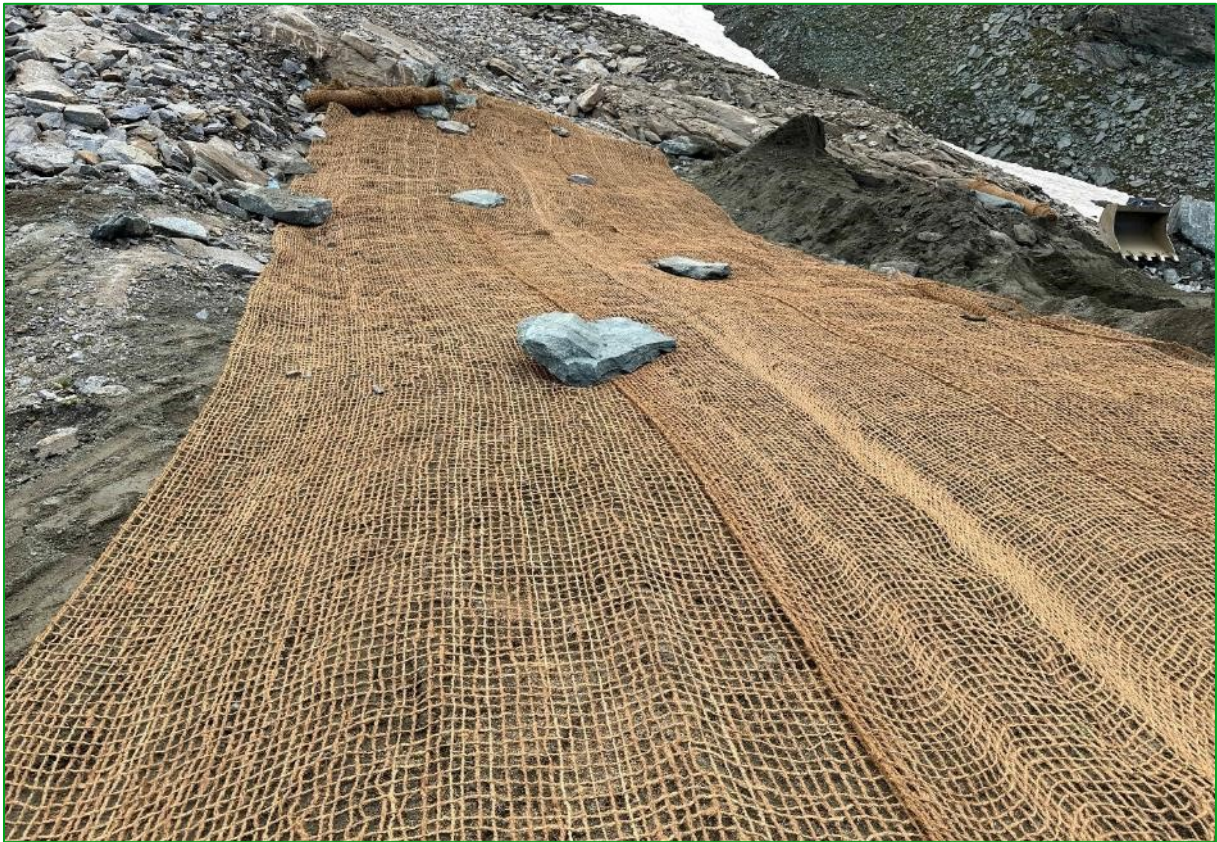
Bild 17: Abgerolltes und mit Steinen fixiertes Kokosgewebe, das die Begrünungsmaßnahmen abschließt und sichert (06.08.2024).

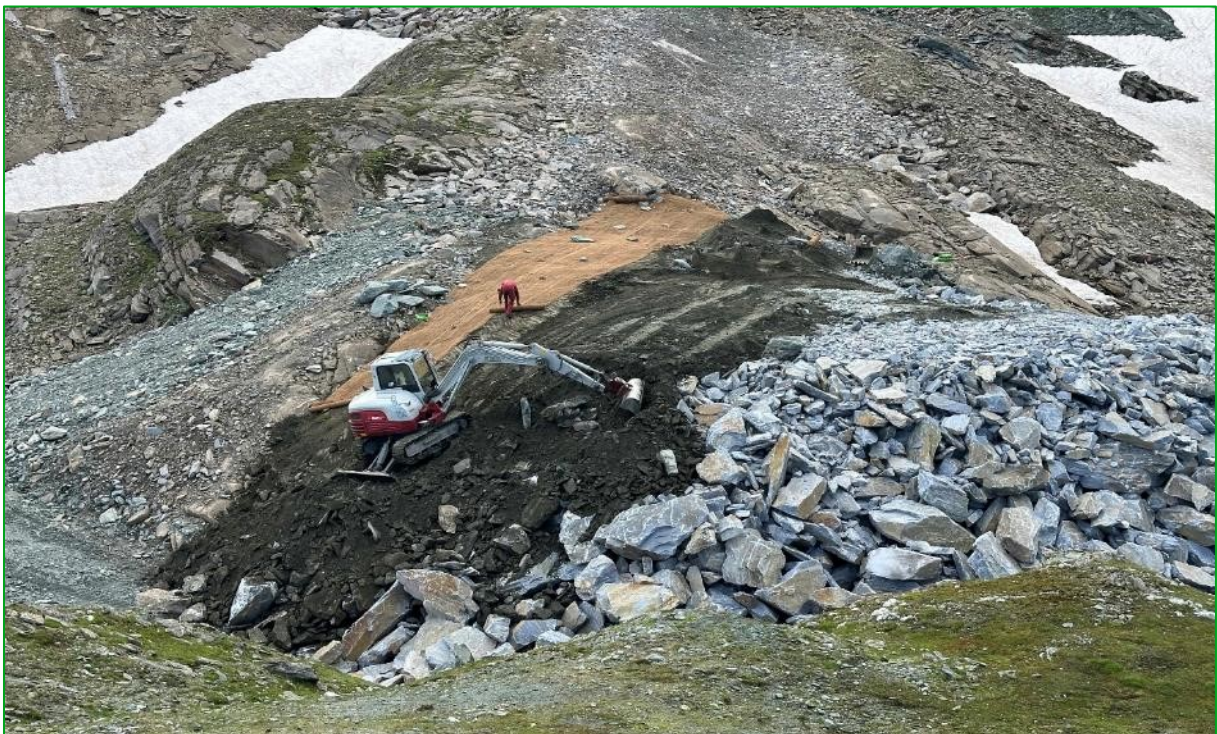
Bild 18: Es wurde festgelegt, dass auch Bereiche begrünt werden (im Bild links neben den eigentlichen Flächen der Pistenanpassung), um ein noch besseres Einbinden der Geländeanpassung zu gewährleisten (06.08.2024).

Bild 18 zeigt das Fortschreiten der Arbeiten, wobei vereinbart wurde, dass in diesem Bereich zusätzliche, zum damaligen Zeitpunkt vegetationslose Flächen mit den geschilderten Methoden begrünt werden sollten, das heißt, die im Gelände erkennbare Gestaltungsfläche über die Fläche der eigentlichen Pistenanpassung hinausgeht. Dies war sinnvoll, um nach erfolgter Begrünung die Pistenadaptation als solche nicht mehr erkennen zu können. Die Entnahme der Vegetation wurde – obwohl die Vegetationstragschicht äußerst flachgründig und brüchig war – vorbildlich vorgenommen, wie Bild 19 zeigt. Generell kann aus Sicht der ökologischen Bauaufsicht betont werden, dass die Arbeiten mit hoher Professionalität durchgeführt wurden.

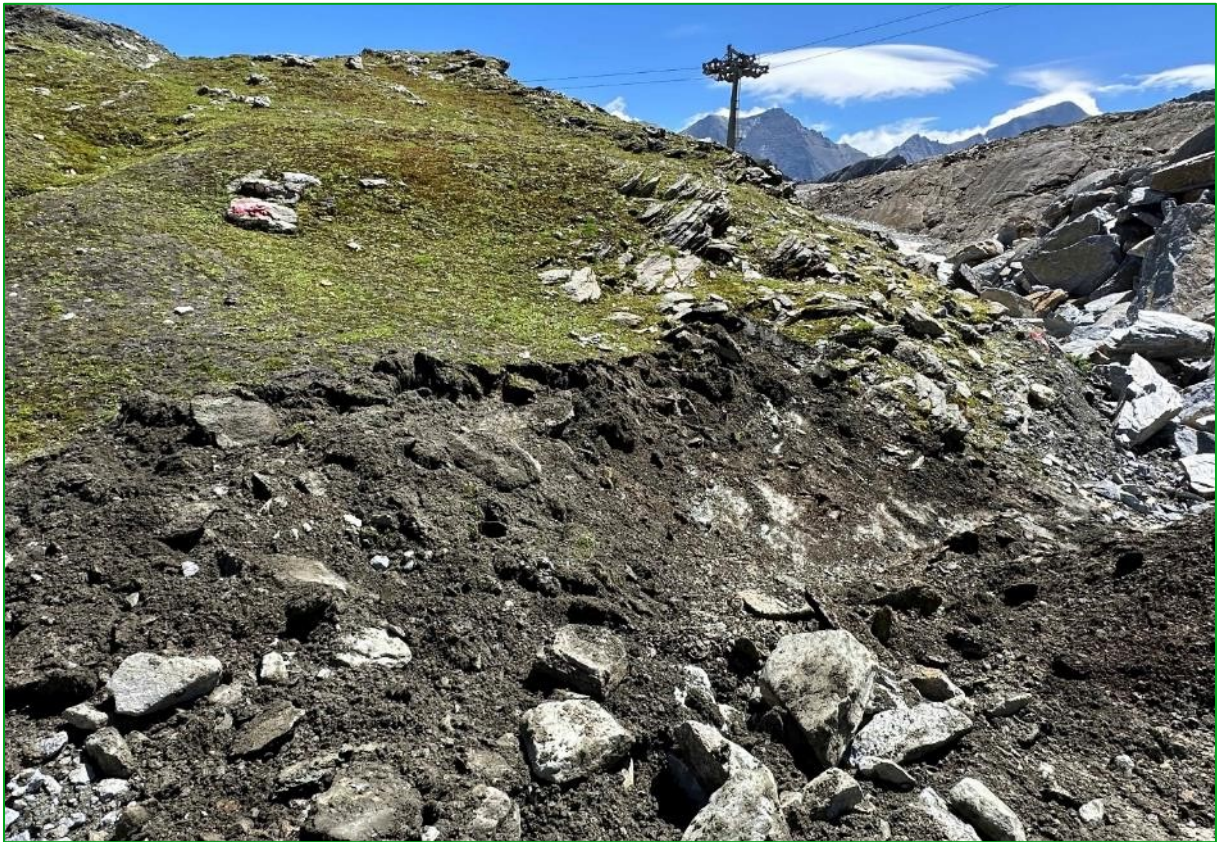
Bild 19: Obwohl die Vegetation äußerst flachgründig und der Oberboden sehr brüchig war, erfolgte eine quantitative Entnahme und Bergung der alpinen Vegetation (06.08.2024).

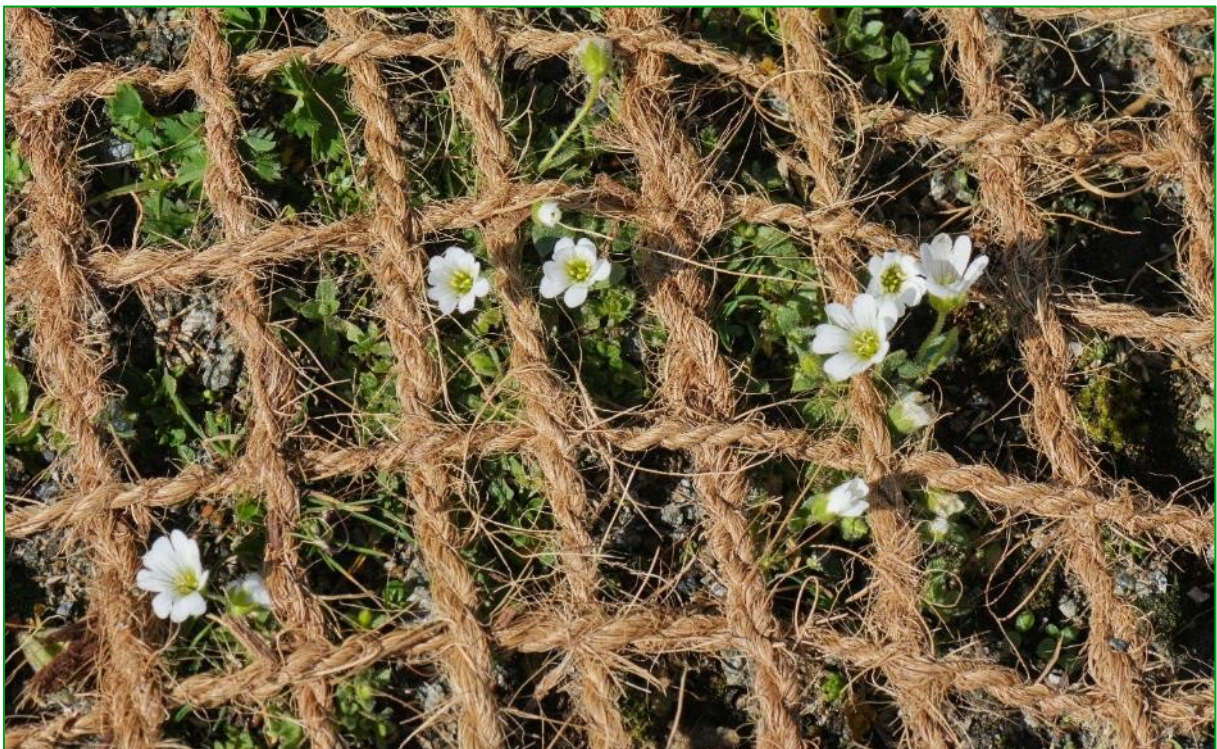
Bild 20: Die Rasen mit alpiner Vegetation wurden derart fachgerecht ersetzt, dass einzelne Arten – wie hier das Einblütige Hornkraut – durch die Kokosmatte hindurch unmittelbar nach dem Verpflanzen bereits wieder zum Blühen kamen (13.08.2024).

Mit welcher Qualität gearbeitet wurde, demonstriert Bild 20. Sämtliche der verpflanzten alpinen Rasenstücke und Polsterpflanzen zeigten äußerst vitale Entwicklung und begannen teilweise unmittelbar nach dem Verpflanzen sogar zu blühen. Besonders überraschend war jedoch, dass bereits eine Woche nach Einbringen des Saatgutes ein entsprechendes Keimverhalten festzustellen war (vgl. Bild 21), ein Phänomen, das nur durch die extrem warmen Temperaturen selbst in der Alpinstufe erklärbar ist.

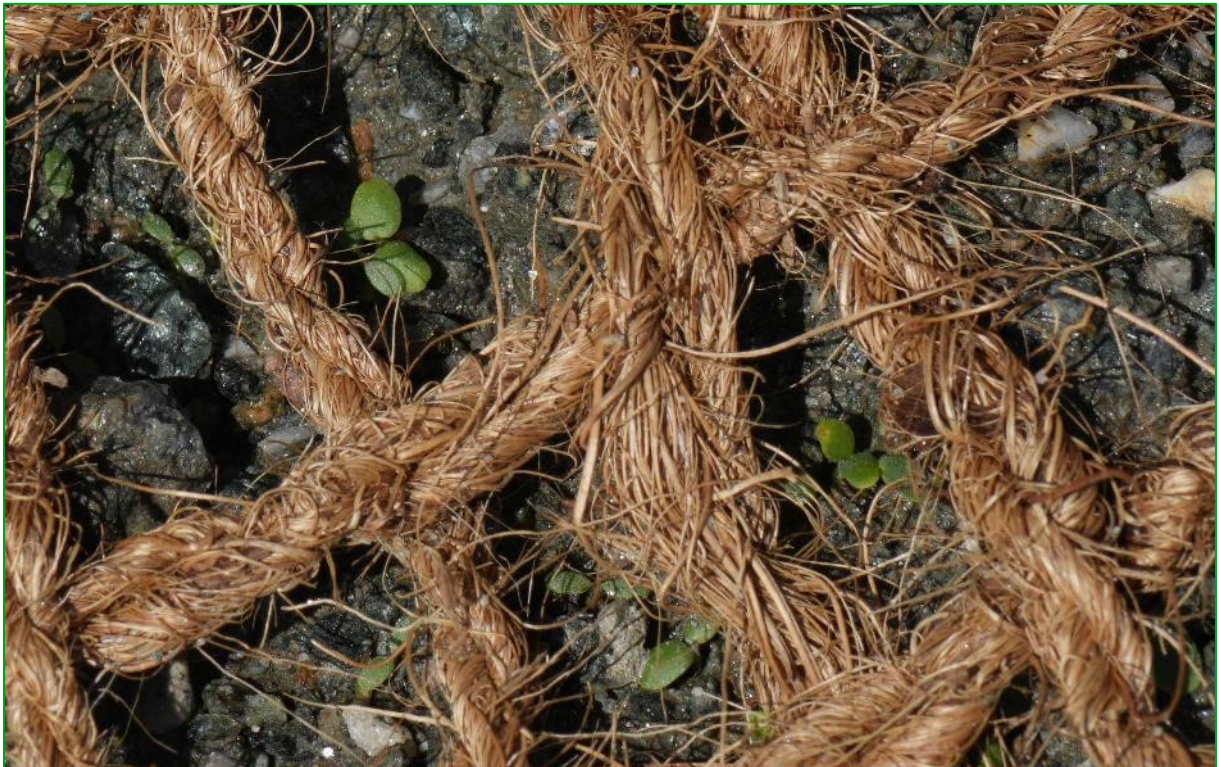
Bild 21: Bemerkenswerterweise begann das frisch eingesäte Saatgut trotz der extremen Höhenlage bereits nach einer Woche zu keimen (13.08.2024).
