Schigebiet Kitzsteinhorn

Jahresbericht 2024 der ökologischen Bauaufsicht

gemäß Auflagenpunkt 3 des Bescheides vom 27.05.2019

Institut für Ökologie OG

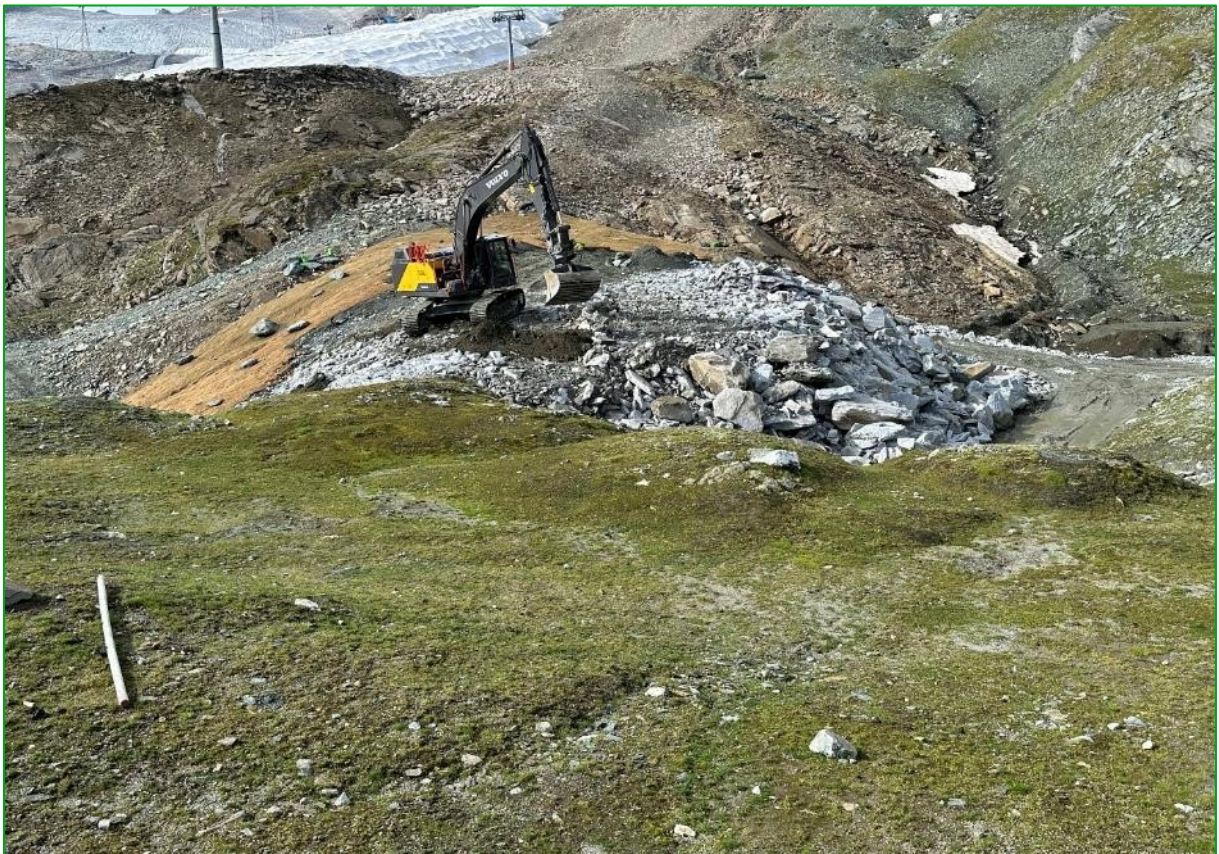
Bild 22: Auf diesem Bild ist bereits erkennbar, wie der ehemalige Tiefpunkt der Rettenwandpiste durch einen der Natur angepassten Geländeriegel, der aufwendig begrünt wird, aufgefüllt wird (22.08.2024).

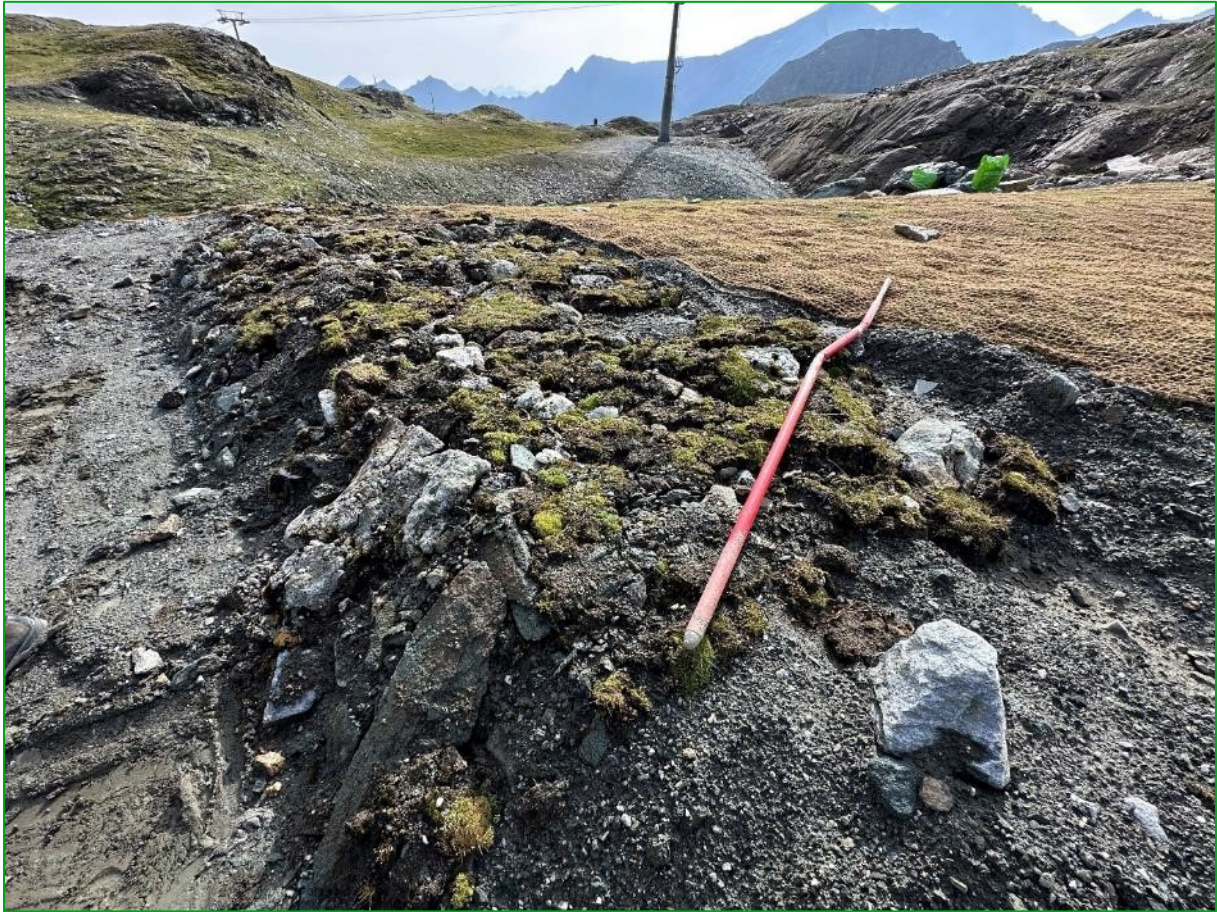
Bild 23: Akribische Zwischenlagerung auch kleinster Rasenstücke für die Wiederverwertung im Rahmen der Begrünungstätigkeit. (22.08.2024).

wird in einen der Natur angepassten Geländeriegel umgestaltet, der Stück für Stück aufwendig begrünt wird. Hervorzuheben ist, dass selbst kleine und kleinste Rasenstücke geborgen und wieder eingebracht werden, wie Bild 23 zeigt. Das zwischen den Rasenstücken eingebrachte Saatgut entwickelt sich im Schutz der Kokosmatte optimal und beginnt bereits zwei Wochen nach der Einsaat über das Geotextil hinauszuwachsen (vgl. Bild 24).

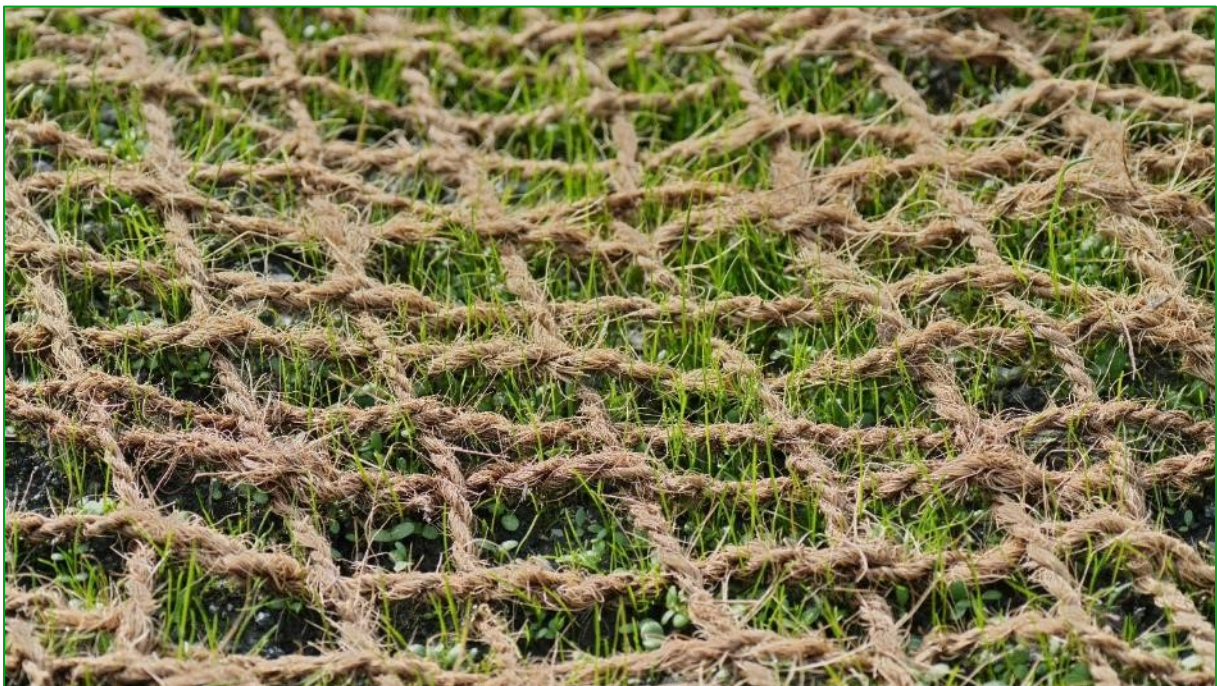
Bild 24: Das Auflaufen des Saatgutes war angesichts der Höhenlage von deutlich über 2.500 m geradezu sensationell (22.08.2024).

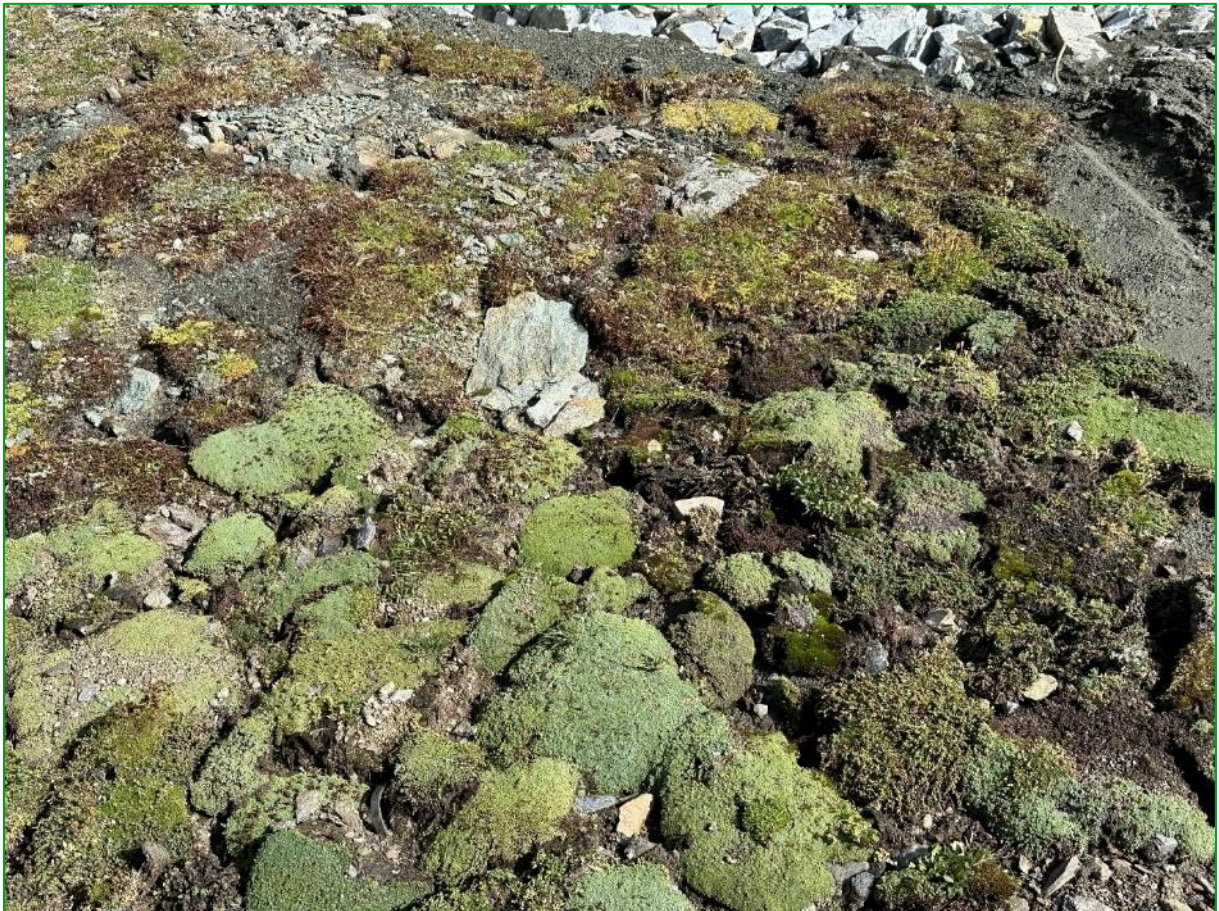
Bild 25: Kurzzeitige Zwischenlagerung von alpiner Polstervegetation vor dem Einbringen in die Begrünungsflächen (27.08.2024).

Bis Ende August/Anfang September konnte noch an den Begrünungsarbeiten an der Piste der Rettenwandkompression weitergearbeitet werden, anschließend mussten die Arbeiten wegen Schneefall unterbrochen werden, sie werden jedoch ehestmöglich im Jahr 2025 fortgesetzt. Sämtliche entnommene und zwischengelagerte Vegetation (auch aus dem Baubereich der Maurerpiste) wurde jedoch entweder in Zwischenlagerflächen oder bereits in den Begrünungsflächen so eingebracht, dass ein problemloses Überdauern des Winterhalbjahres sichergestellt ist (vgl. Bild 25).

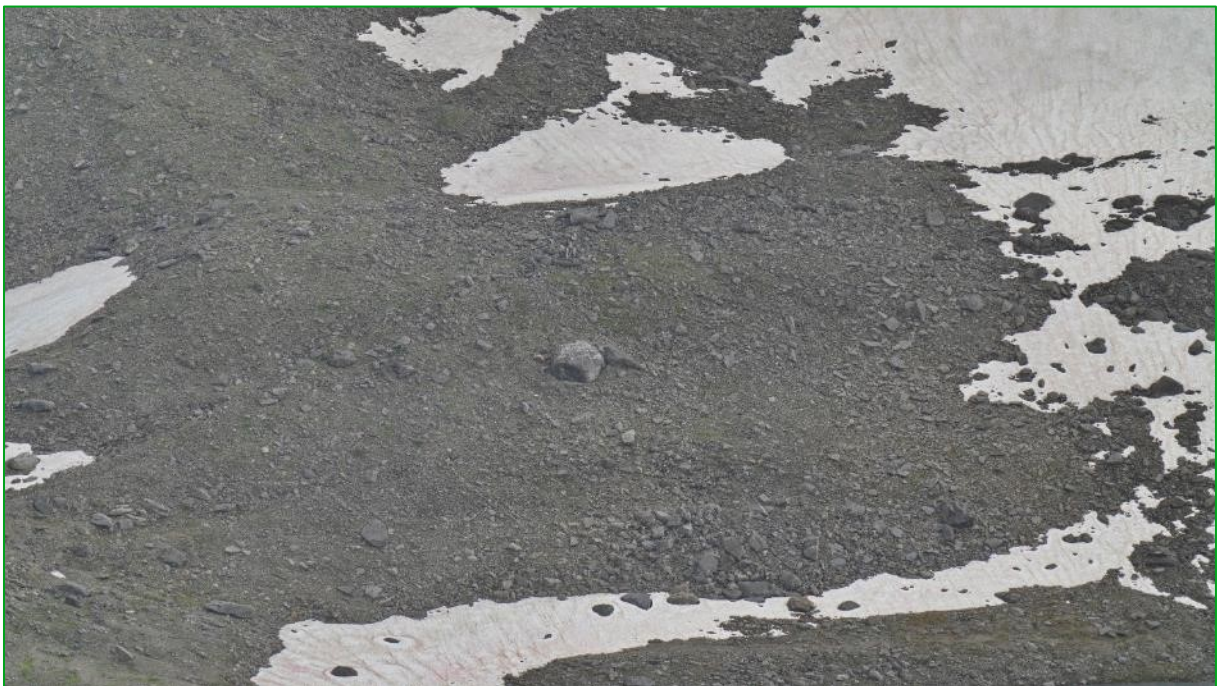
Bild 26: Anthropogen völlig unbeeinflusstes Gletschervorfeld im Umfeld des Gletschersees als Vorlage für die Geländegestaltungen (27.06.2024).

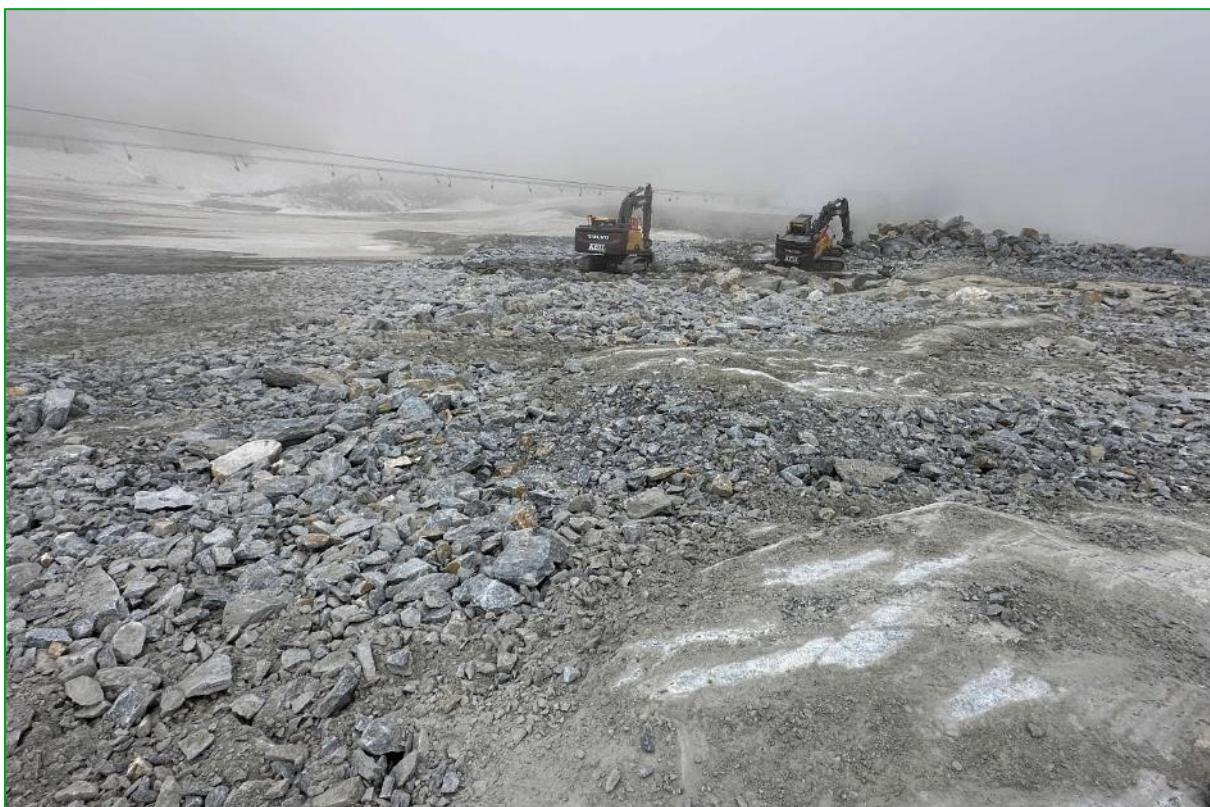
Bild 28: Durch heterogene Schüttungen mit unterschiedlichen Korngrößen und durch gute Einbindung der vom Gletscher vorgegebenen Felslandschaft sind die Pistenanpassungen kaum von der Naturlandschaft zu unterscheiden (15.07.2024).

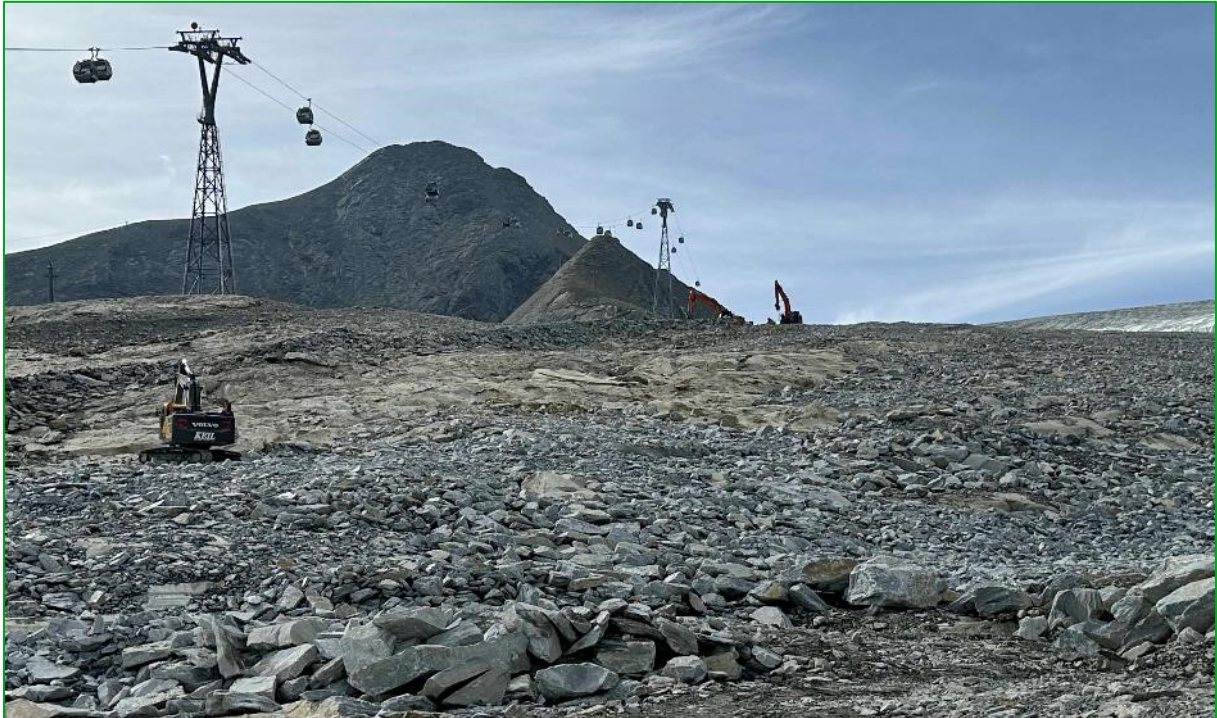
Bild 29: Gut gelungene Gestaltungen im unteren Teil der Geländeanpassungen der Kitzlifte mit strukturierten Felschüttungen, Einbindung größerer Felsbrocken und der Natur nachempfundenen Anschlüssen an die gletschergeschliffenen Felsrücken (22.08.2024).

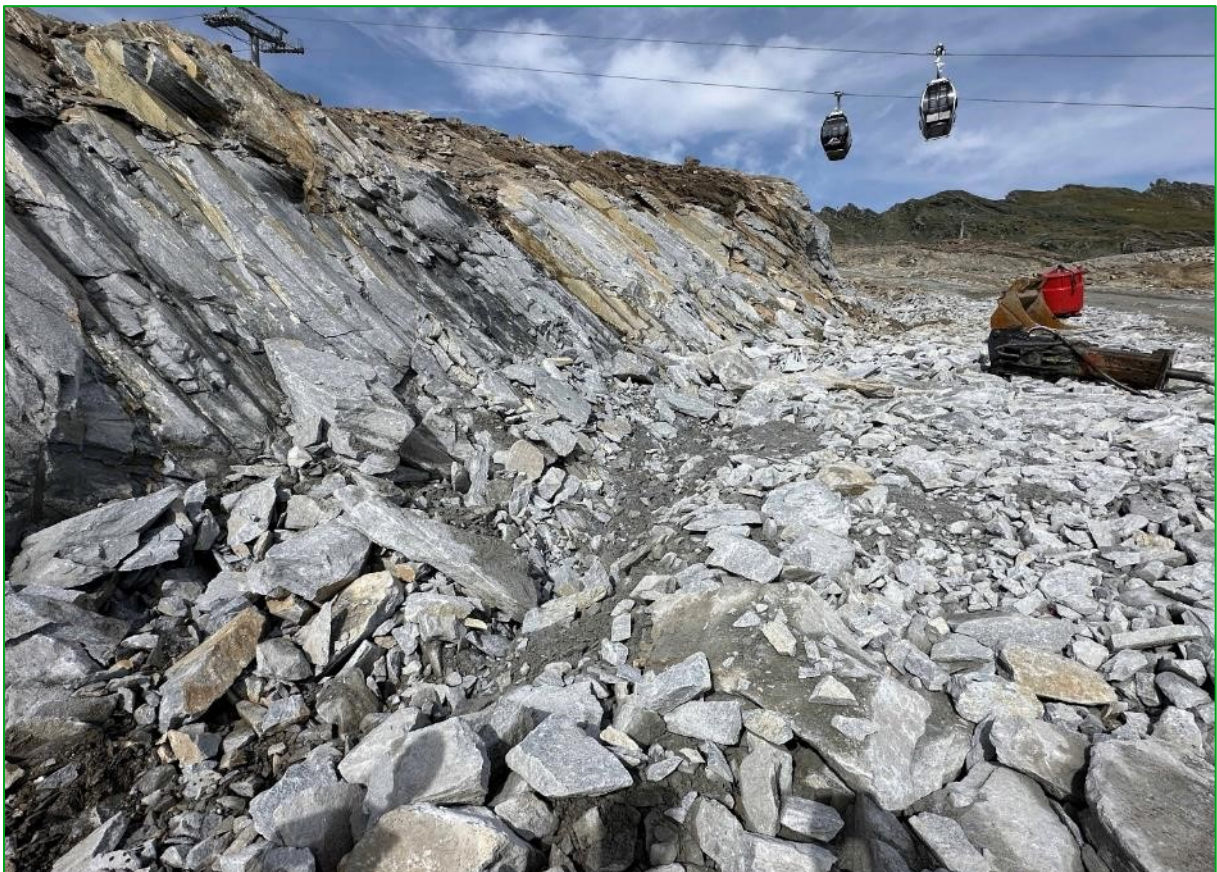
Bild 30: Fertig gestellte Böschung des verbreiterten Schmiedingerweges mit guter Strukturierung (22.08.2024).

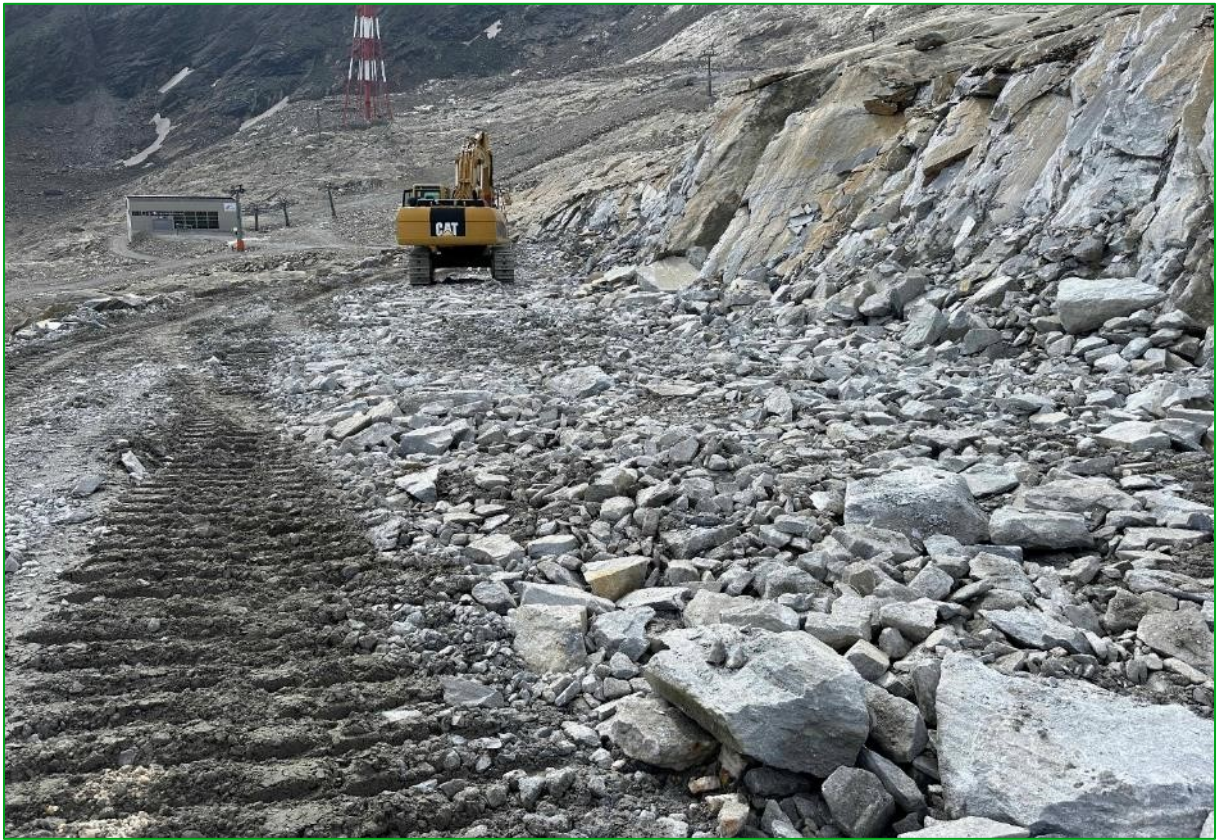
Bild 31: Diese verbreiterten Pistenflächen sind noch im Jahr 2025 durch Einbau möglichst großer, braun gefärbter Felsbrocken heterogen und naturnah zu gestalten (22.08.2024).

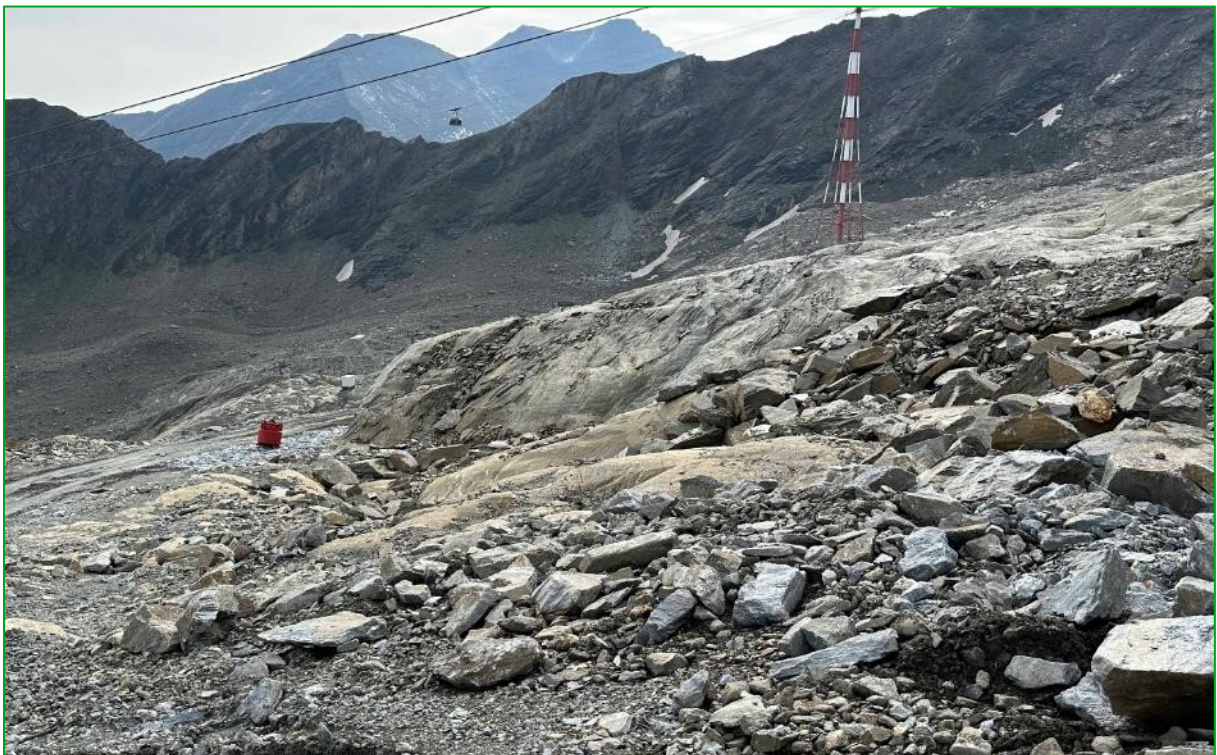
Bild 32: Für die Strukturierung der verbreiterten Weganlage sollen möglichst braun gefärbte und möglichst große Felsbrocken aus dem Umfeld (in ausreichender Menge vorhanden!) Verwendung finden (22.08.2024).

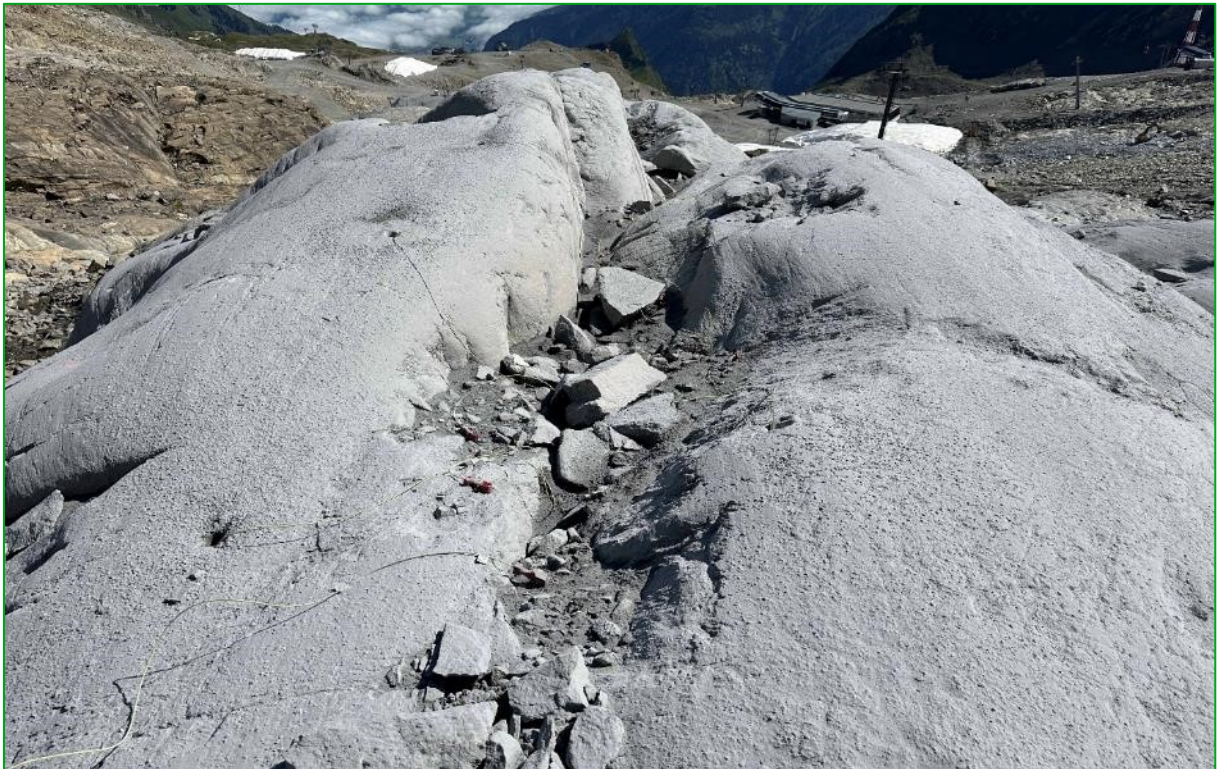
Bild 33: Vorbereitung der Sprengungen im Bereich der Maurerpiste (13.08.2024).

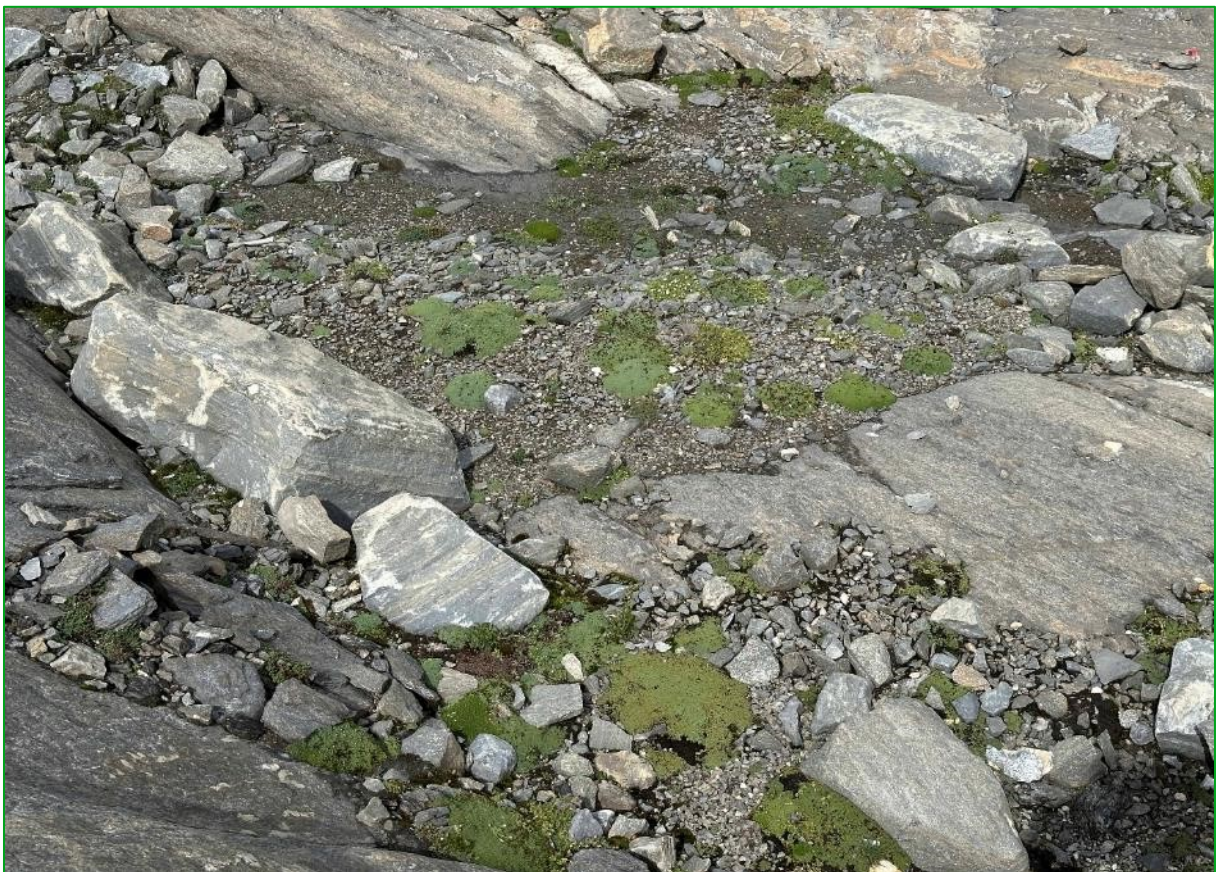
Bild 34: Diese kleinflächig vorkommenden Polsterpflanzen wurden geborgen und im Bereich der Begrünungen der Rettenwandkompression eingebracht (22.08.2024).

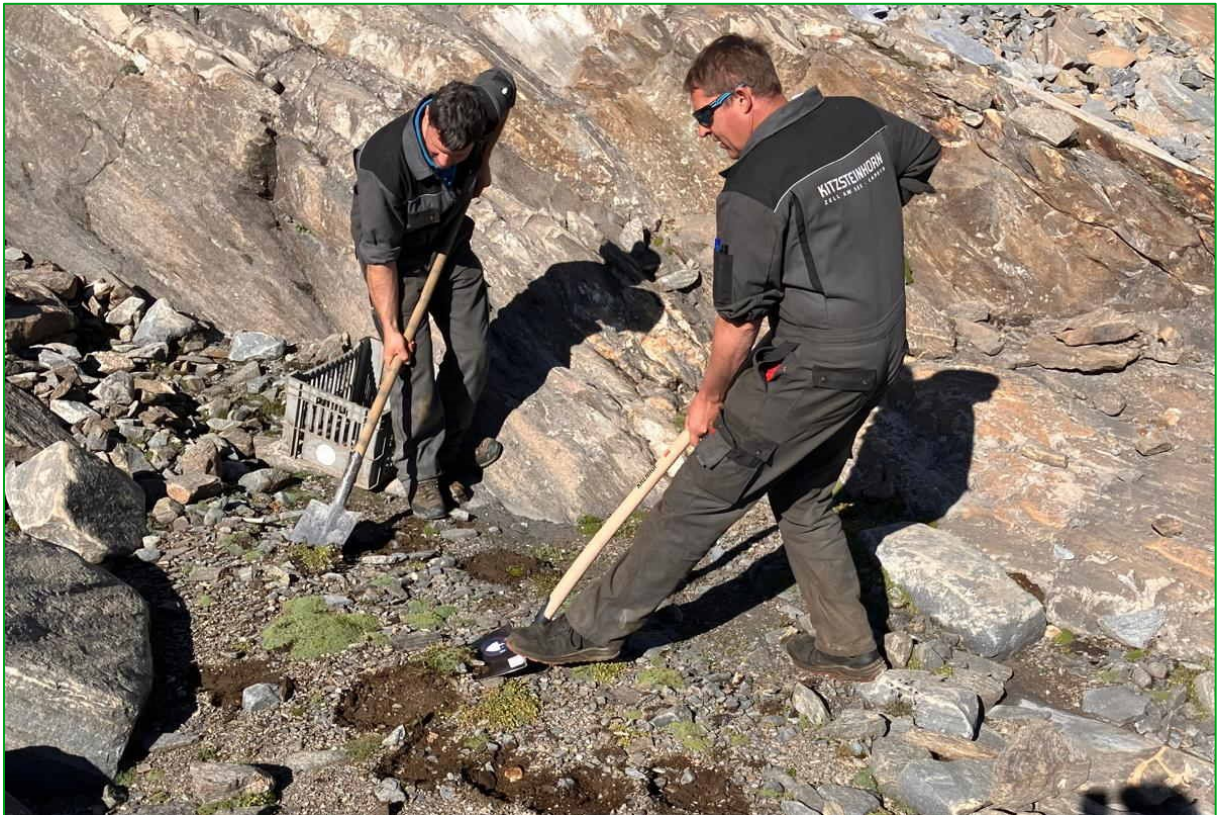
Bild 35: Händische Bergung von Polstervegetation im Bereich der Geländeangepassung der Maurerpiste (27.08.2024).

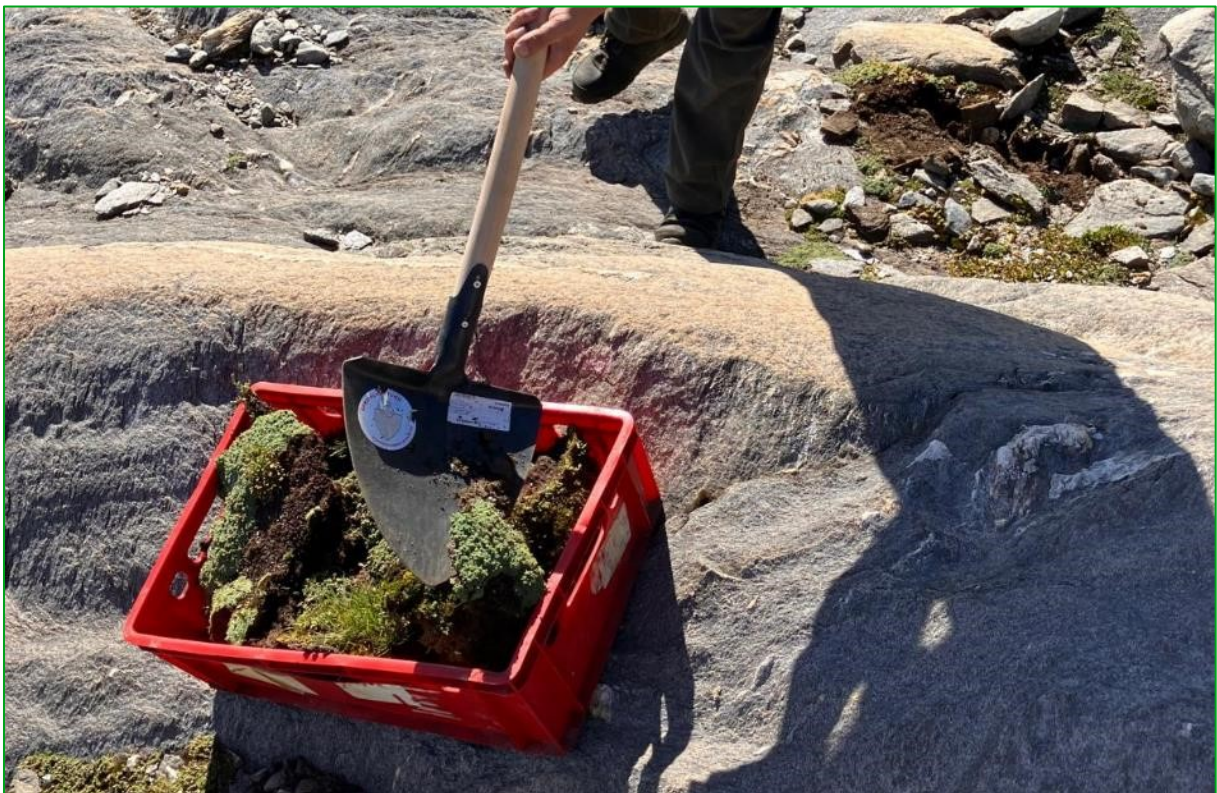
Bild 36: Vorsichtiges Verladen der alpinen Polstervegetation zur Verfrachtung in die Begrünungsflächen der Rettenwandkompression (27.08.2024).

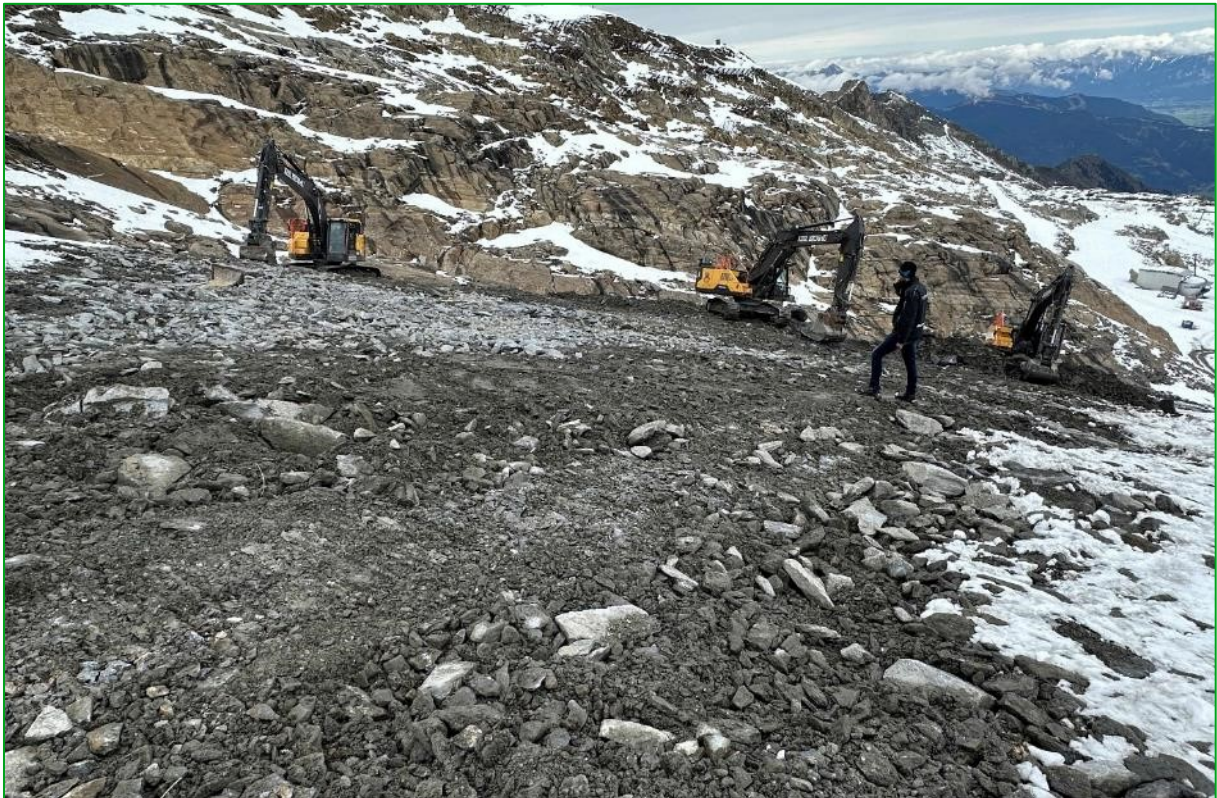
Bild 37: Im Bereich der Maurerpiste wurde vorerst das Felsmaterial eingeebnet, um eine befahrbare Pistenfläche herzustellen, die Gestaltungsarbeiten wurden auf das Jahr 2025 verschoben (01.10.2024).

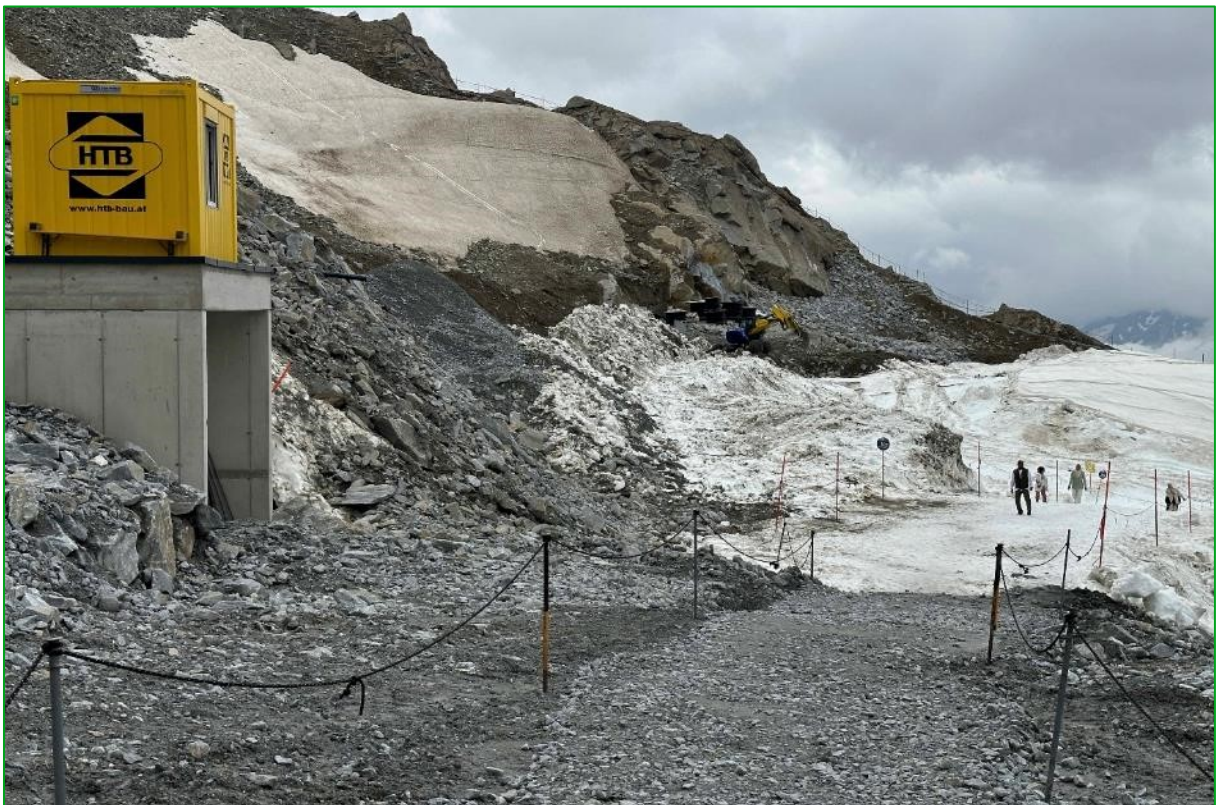
Bild 38: Verlegearbeiten der Schneileitungen in den höchstgelegenen Abschnitten des Schigebietes im Nahbereich der Bergstation vom Gletscherjet 4 (08.07.2024).

Die Arbeiten an der Errichtung bzw. Fertigstellung der Schneeanlage am Kitzsteinhorn wurden im Jahr 2024 in nur vergleichsweise geringem Umfang fortgesetzt. So wurden in den höchstgelegenen Abschnitten des Schigebietes im Nahebereich der Bergstation vom Gletscherjet 4 die Schneileitungen in einer Länge von ca. 200 m bis in die westsüdwestlich gelegenen Gratlagen verlegt (vgl. Bild 38). Es handelt sich bei diesem Projektbereich um Flächen, die fast ganzjährig mit Schnee bedeckt sind und die ausschließlich durch vegetationsloses Schuttgelände geprägt werden. Eine problemlose Renaturierung mit weitestgehend den natürlichen Verhältnissen entsprechenden Geländeausbildungen ist hier möglich (vgl. Bild 38).

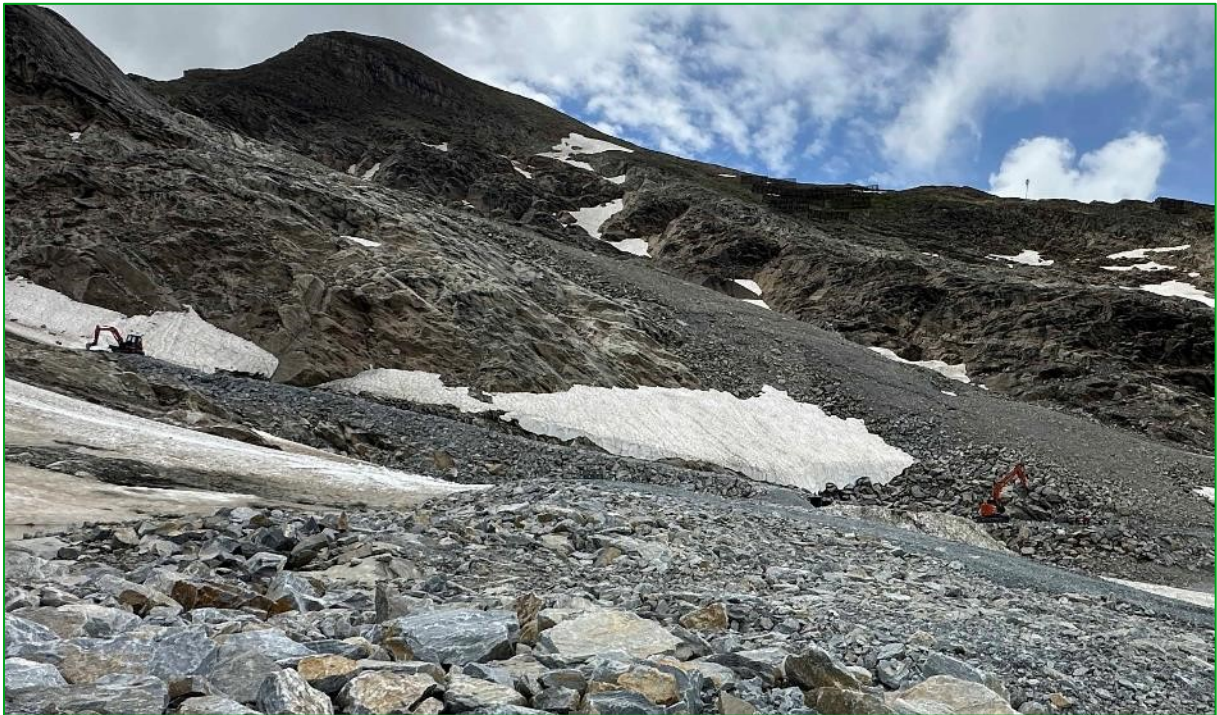
Bild 39: Arbeiten an der Feldleitung XVI der Beschneiungsanlage: Auch hier ist das Gelände nach Verfüllung der Künette mit heterogenen Felsschüttungen unter der Vermeidung gerader Kanten zu gestalten (01.08.2024).

Weitere Arbeiten zur Fertigstellung der Schneeanlage wurden im Bereich der Feldleitung XVI zwischen dem unteren Bereich der Maurerpiste und den Kitzliften durchgeführt. Die dabei entstandene landschaftsfremde Rampe (vgl. Bild 39) wird im Jahr 2025 noch rückgebaut und in Form eines flach ausgezogenen Hanges in Richtung der Pistenflächen der Kitzlifte ausgeformt. Auch hier erfolgte eine entsprechende Strukturierung mit eingebauten großen Felsbrocken, um ähnliche Gestaltungen wie im Bereich der Pistenfläche der Kitzlifte herzustellen.

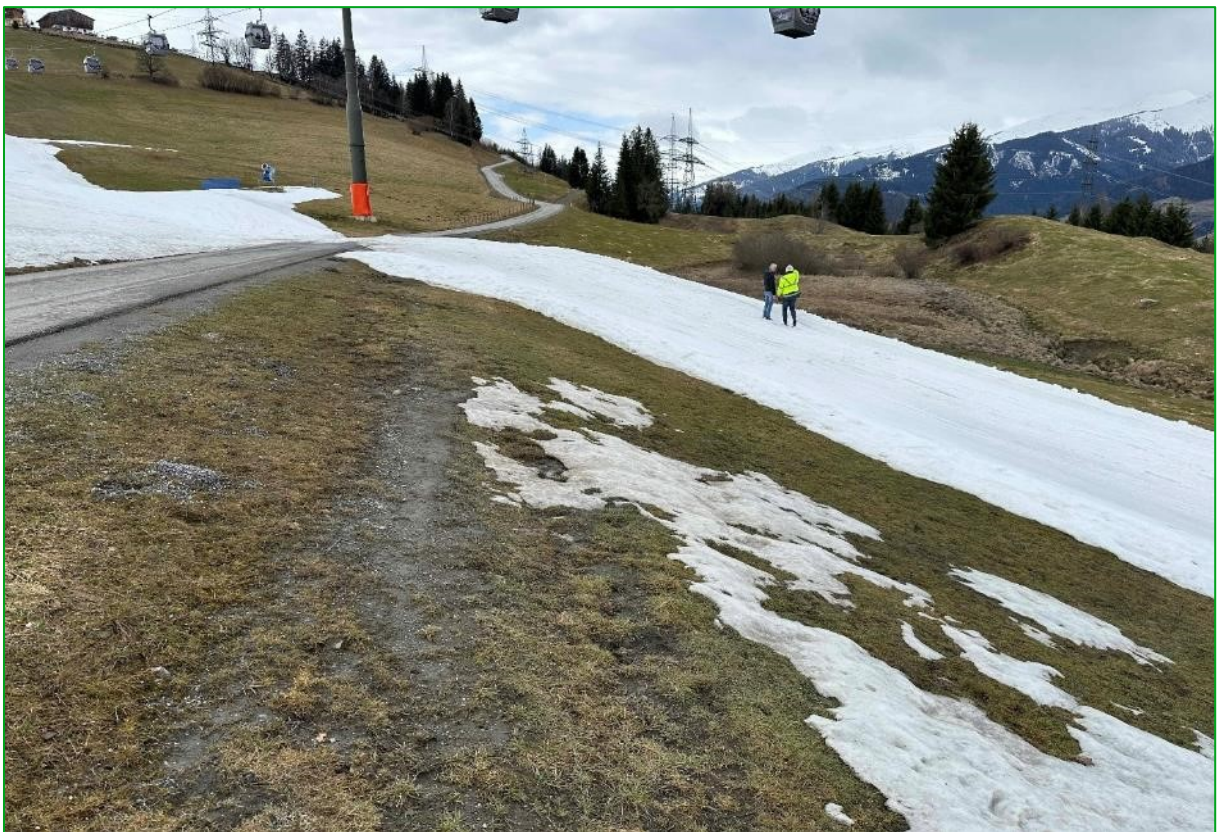
Bild 40: Begehung des Projektareals für die Schipistenunterführung Maiskogel im Umfeld der Schaufelbergstraße am 12.03.2024.

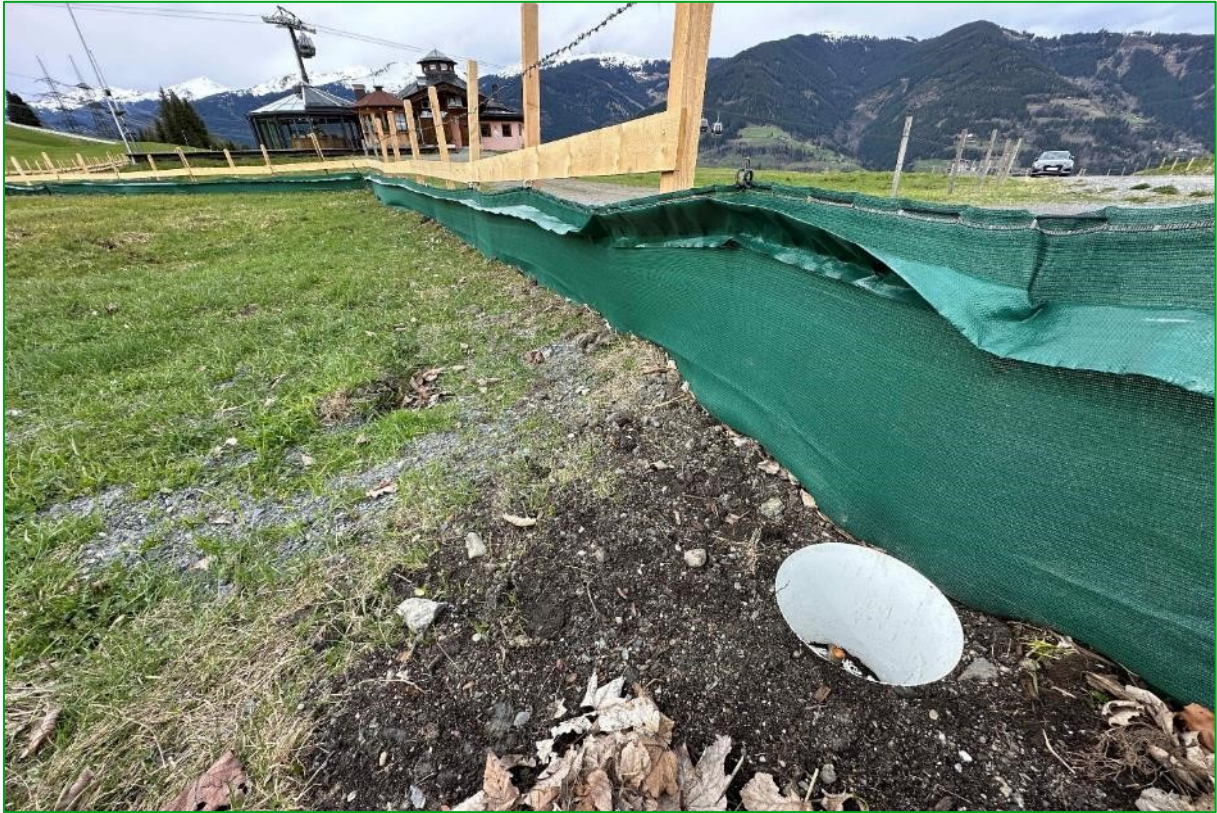
Bild 41: Vorbildlich errichteter Bauzaun mit kombiniertem Amphibienschutzzaun und installiertem Fangkübel auf der Südseite der zukünftigen Baustelle der Schipistenunterführung (04.04.2024).

Anwanderseite Kübel eingegraben, um anwandernde Tiere zu fangen und über die Baustelle zu den Feuchtlebensräumen zu tragen (vgl. Bild 41). Nachdem allerdings für einen Zeitraum von zwei Wochen, an denen die Kübel täglich in den Morgenstunden kontrolliert wurden, keine anwandernden Tiere festgestellt werden konnten, wurden die Kübel entfernt und die Löcher verschlossen. Der die Baustelle begrenzende und mit einem Amphibienschutzzaun kombinierte Bauzaun wurde über die gesamte Bauzeit gewartet und in einwandfreiem Zustand erhalten (vgl. Bild 42).

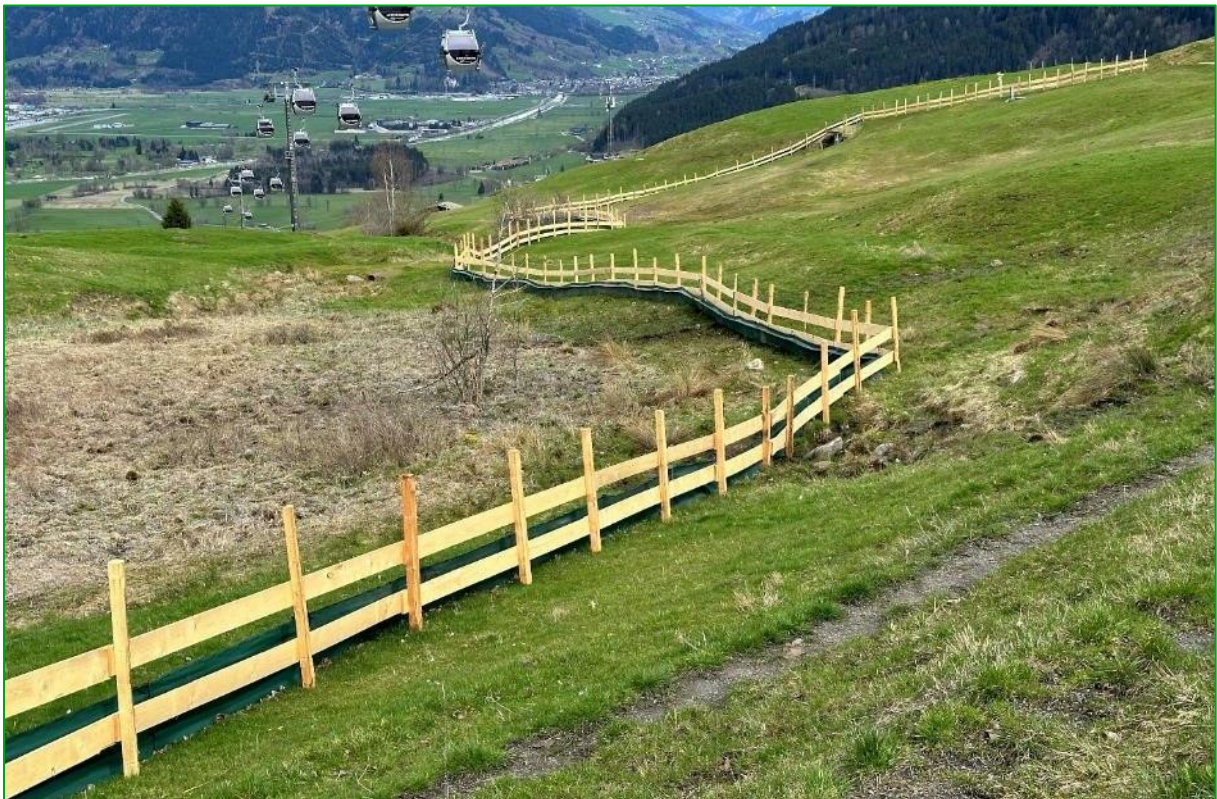
Bild 42: Der Bauzaun stellt in Kombination mit dem Amphibienschutzzaun einen äußerst effektiven Schutz für das an die Baustelle angrenzende Feuchtgebiet dar (04.04.2024).

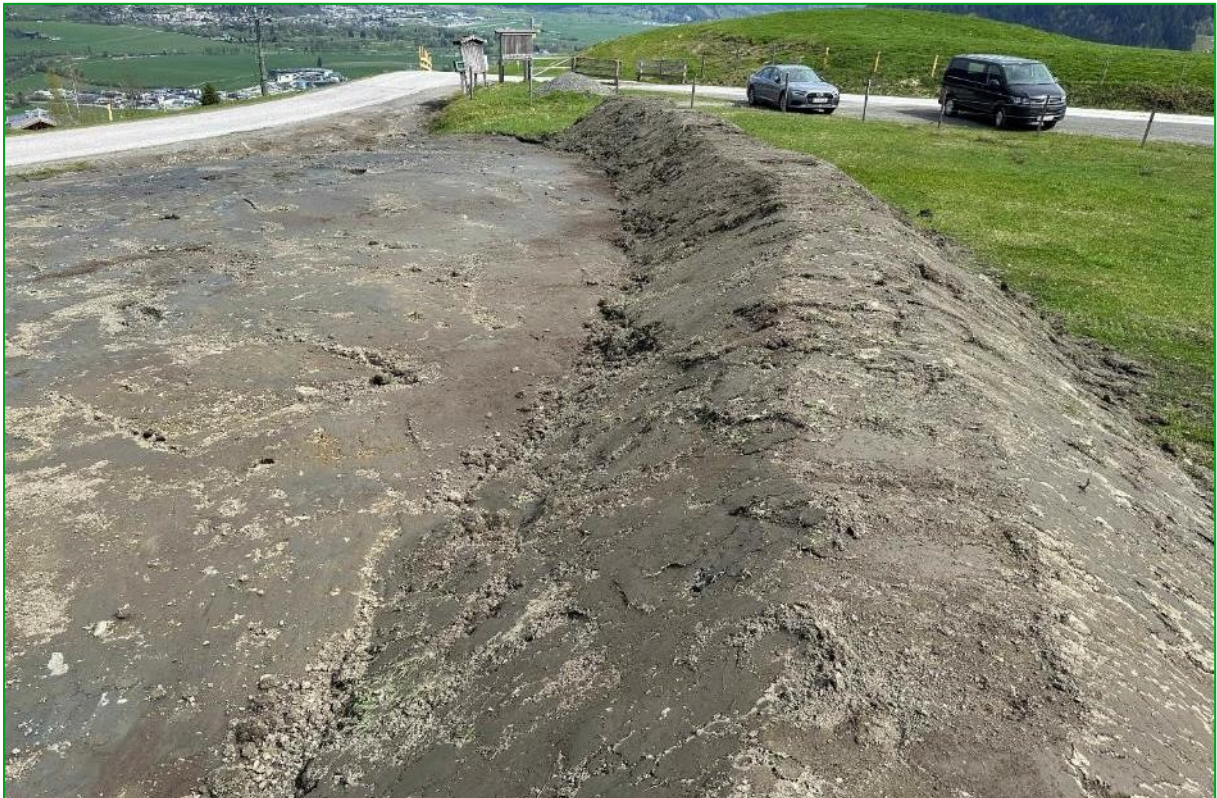
Bild 43: Der abgegrabene Oberboden wurde am Rande des zukünftigen Baubereiches in einer normgemäßen Miete gelagert (11.04.2024).
