Schigebiet Kitzsteinhorn

Jahresbericht 2024 der ökologischen Bauaufsicht

gemäß Auflagenpunkt 3 des Bescheides vom 27.05.2019

Institut für Ökologie OG

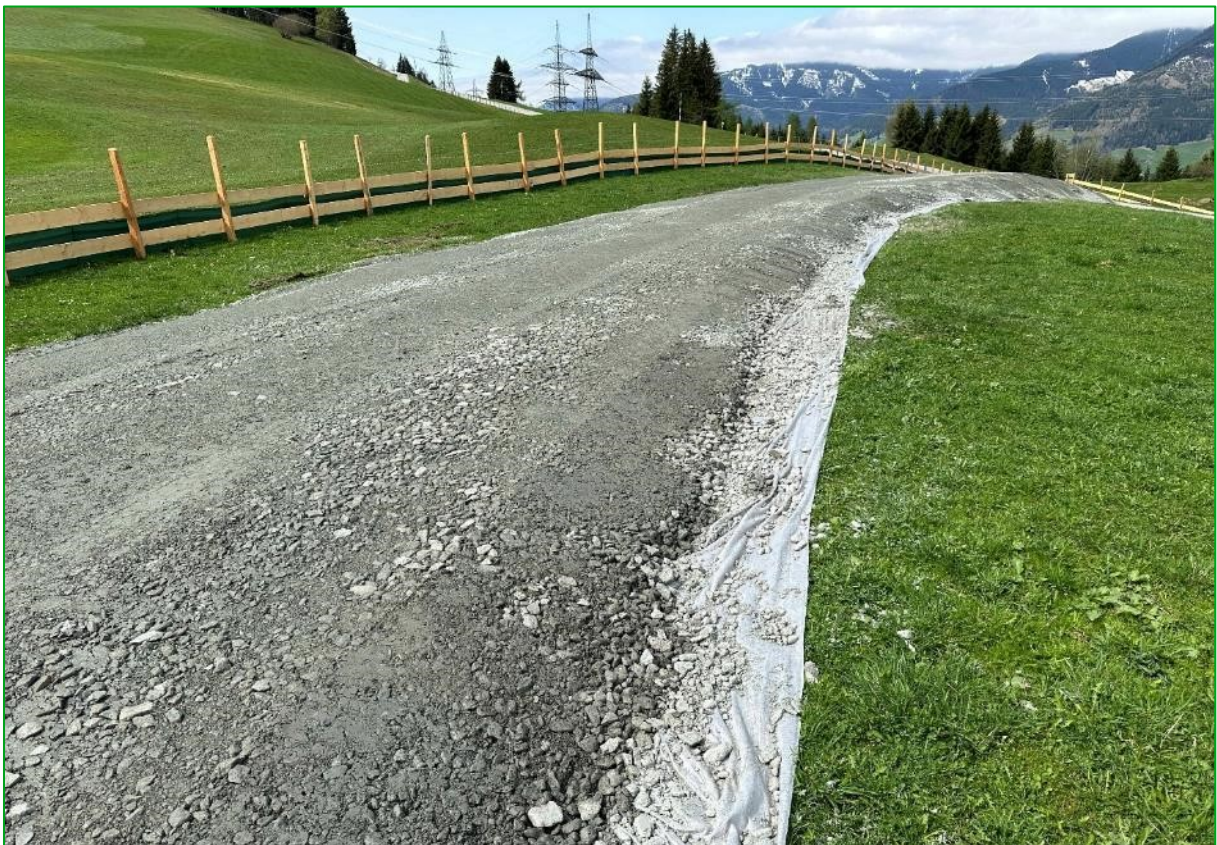
Bild 44: Westteil der Baustraße mit gut erkennbarer Vliesgründung (11.04.2024).

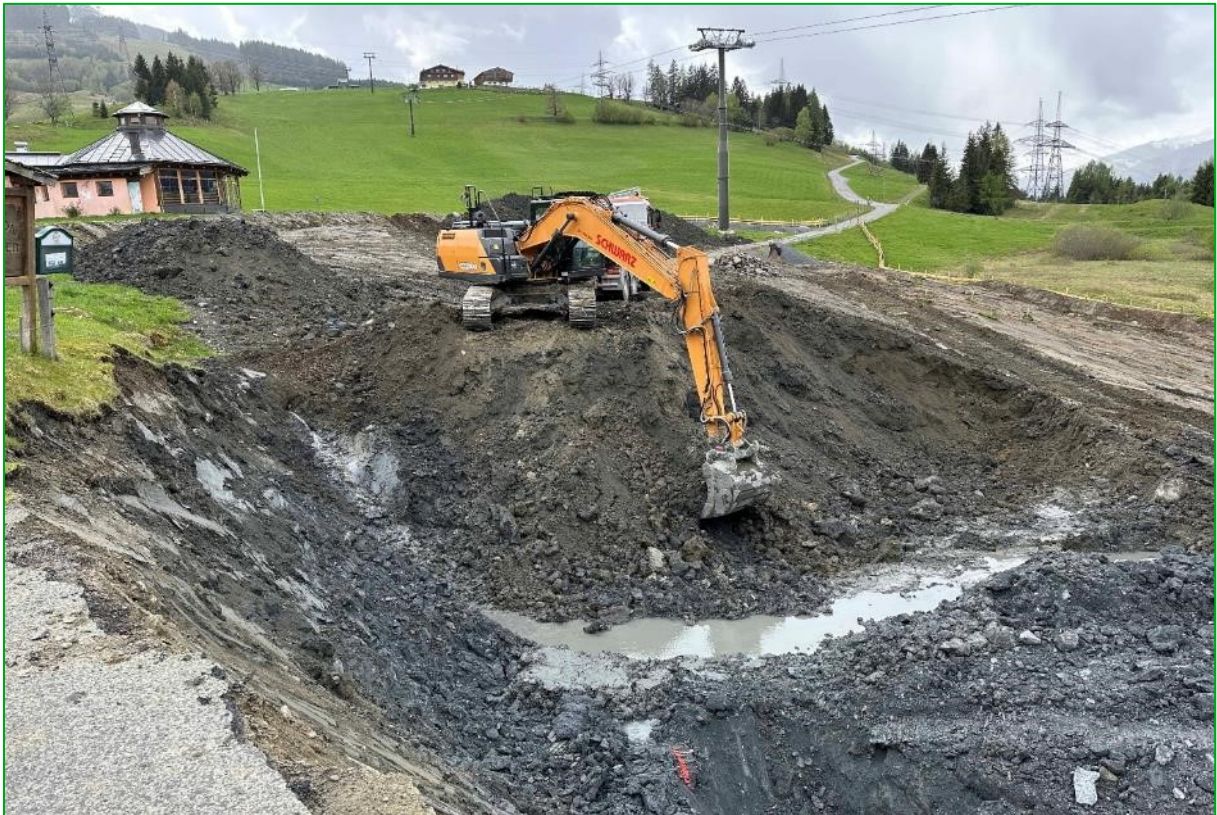
Bild 45: Im Bereich der abgetragenen Asphaltstraße erfolgte der Aushub für die Fundamentierung der Brückenkonstruktion (17.04.2024).

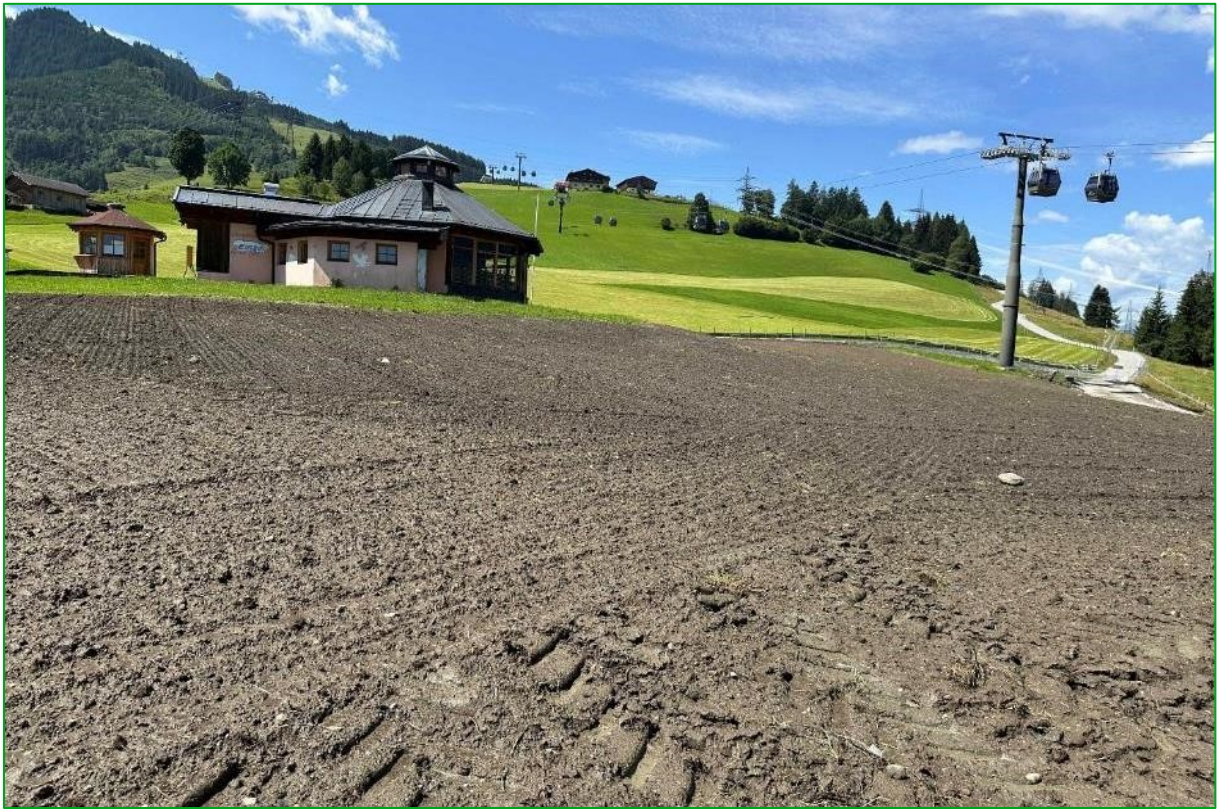
Bild 47: In Teilflächen wurde Ende September bereits eine maschinelle Einsaat vorgenommen (01.08.2024).

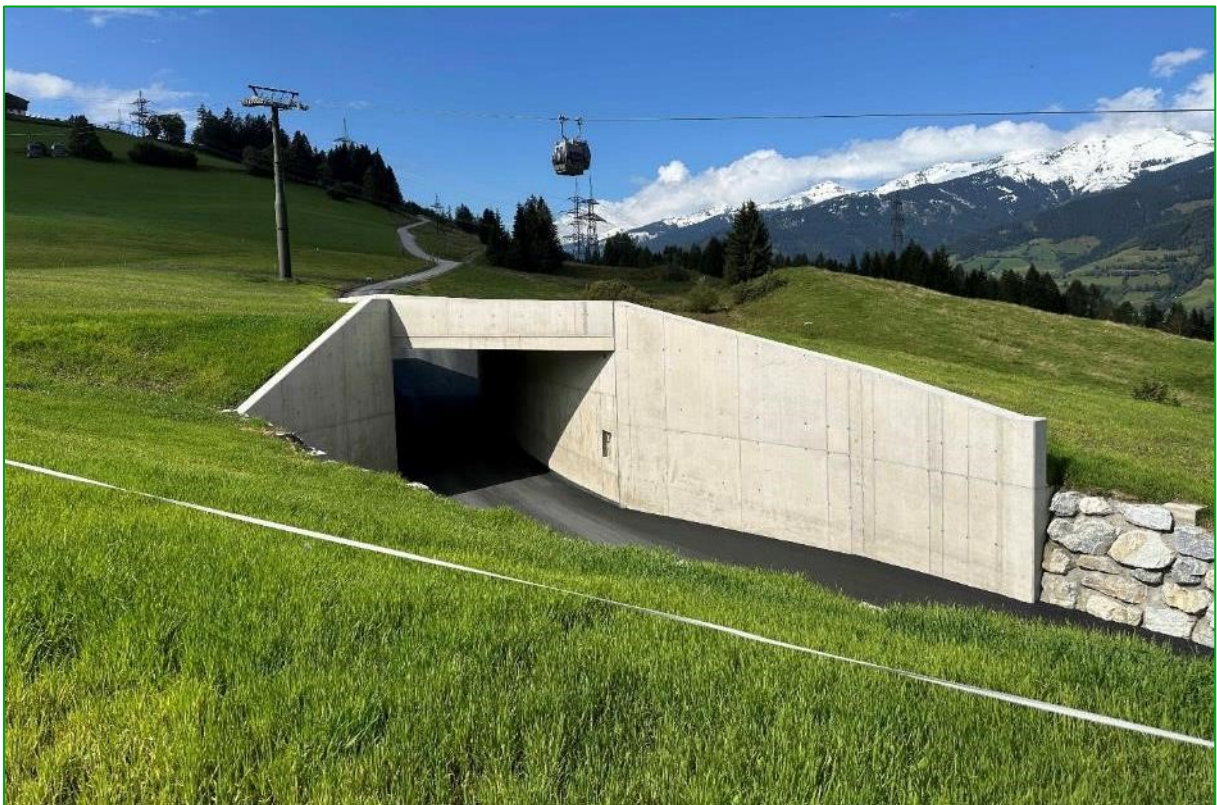
Bild 48: Die weitgehend fertig gestellte Schipistenunterführung Maiskogel (19.09.2024).

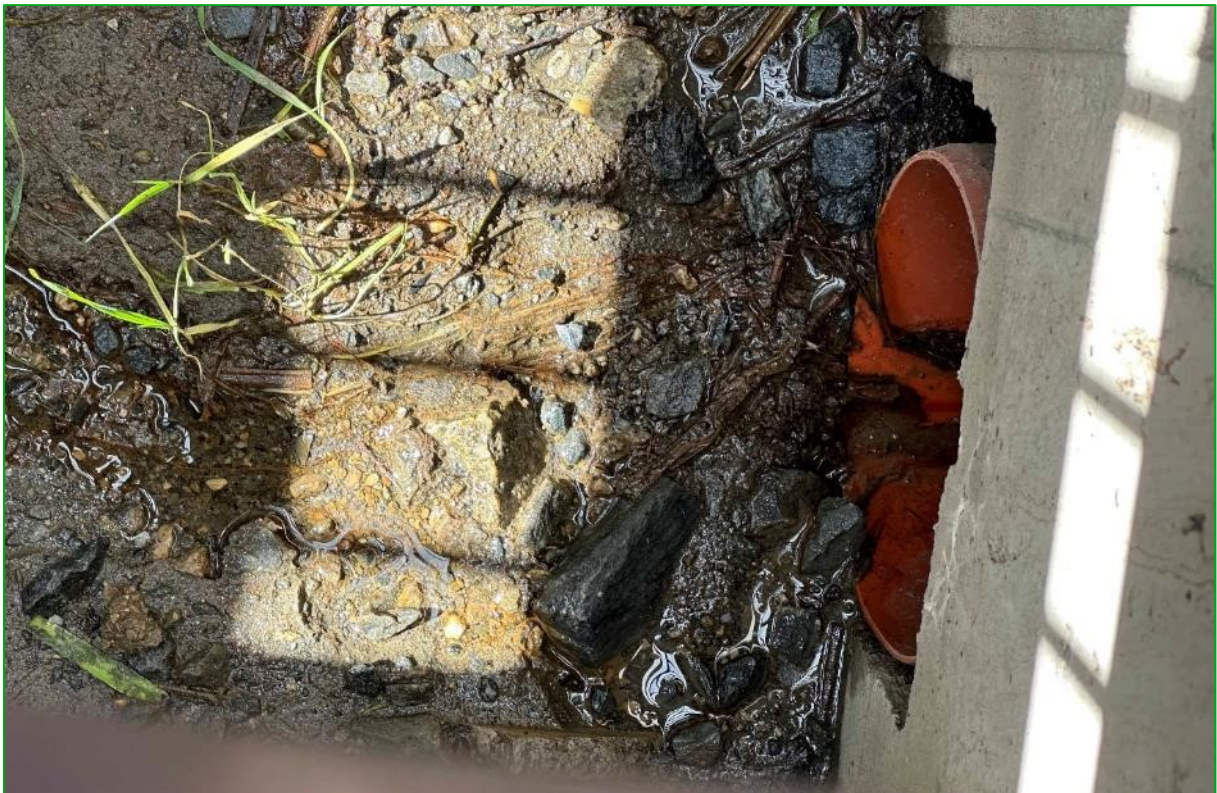
Bild 50: Korrekt nivelliertes Abflussrohr der westlichen Viehsperre, über das Kleintiere den Betontrog verlassen können (19.09.2024).

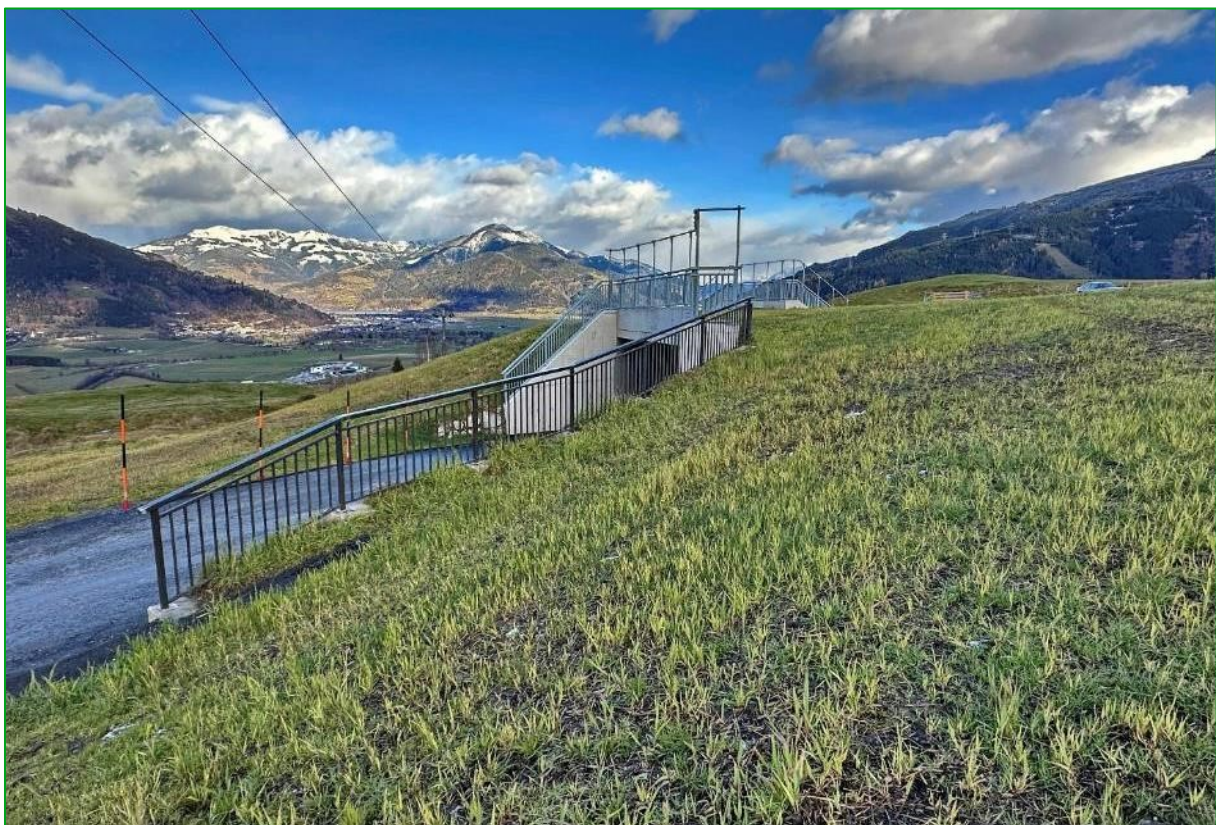
Bild 52: Auch auf der Westseite wurde südlich der Straße ein ergänzendes Geländer als Absturzsicherung oberhalb des Steinsatzes errichtet (20.11.2024).

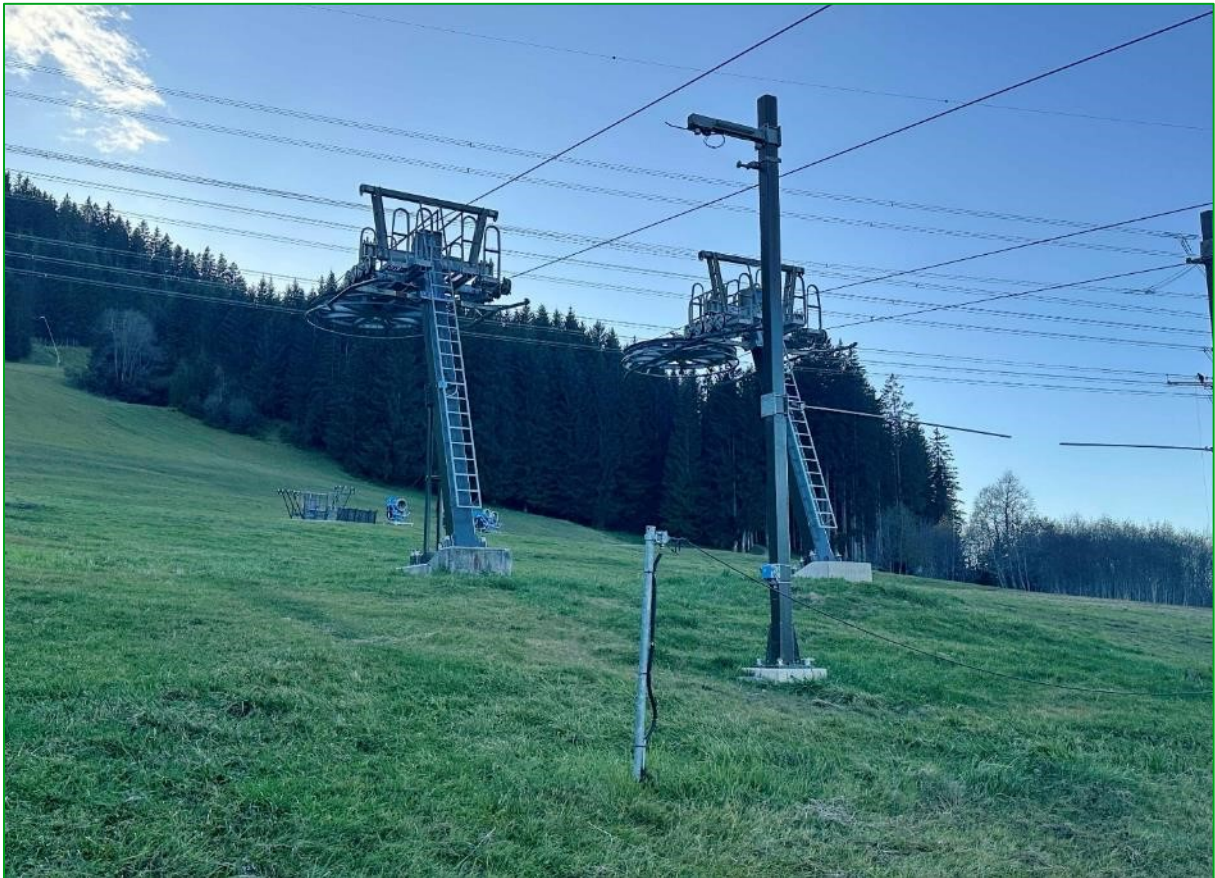
Bild 53: Vereinbarungsgemäß wurden auch die Stützenkonstruktionen mit den Umlenkrollen des Maisiliftes II in der Tarnfarbe RAL 6014 gefärbelt (29.10.2024).

Übereinstimmung mit dem naturschutzrechtlichen Bescheid abgeschlossen ist (vgl. Bild 53 und Bild 54). Eine Kontrolle des als Ausgleichsmaßnahme angelegten Stillgewässers (vgl. Bild 55) durch die ökologische Bauaufsicht erbrachte nicht nur die Besiedlung des Gewässers durch mehrere Libellenarten, sondern auch das Auftreten der europarechtlich geschützten Gelbbauchunke (vgl. Bild 56).

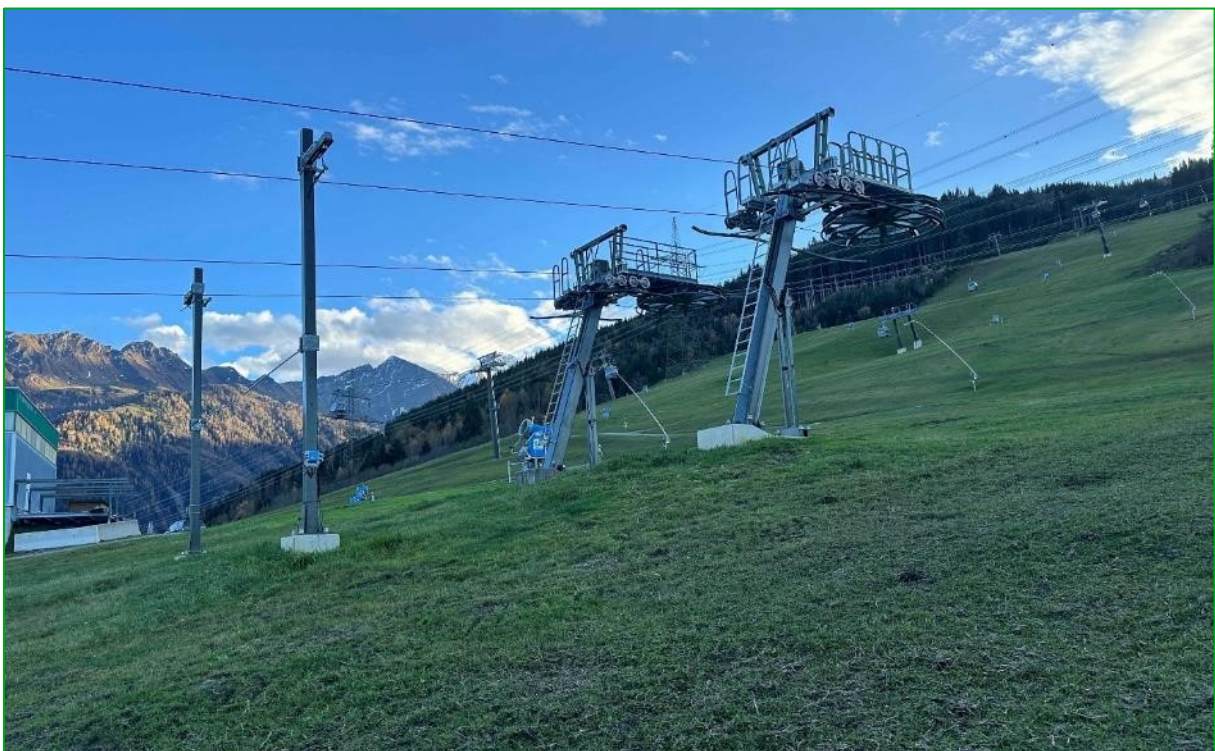
Bild 54: Mit dieser Färbelung ist das Gesamtprojekt am Maisilift II aus Sicht der ökologischen Bauaufsicht abgeschlossen (29.10.2024).

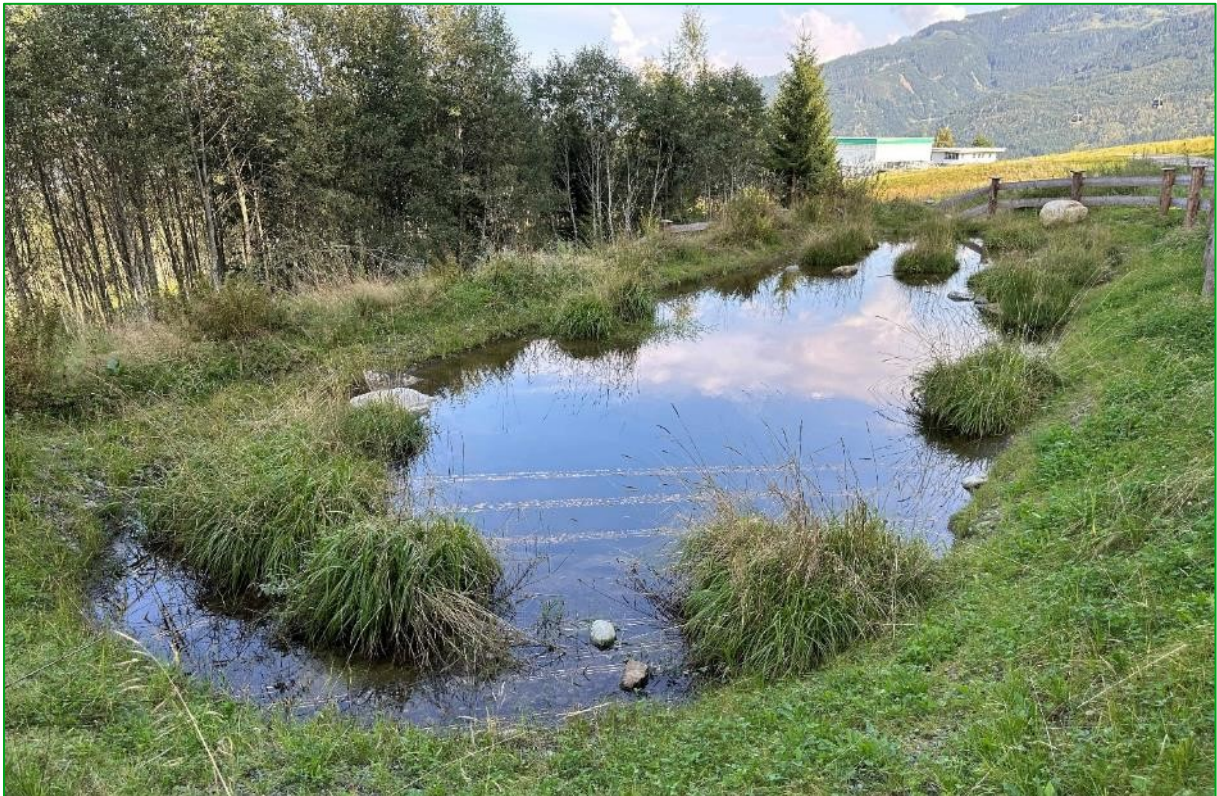
Bild 55: Das als naturschutzrechtlicher Ausgleich angelegte Gewässer für den Maislift II (27.08.2024).

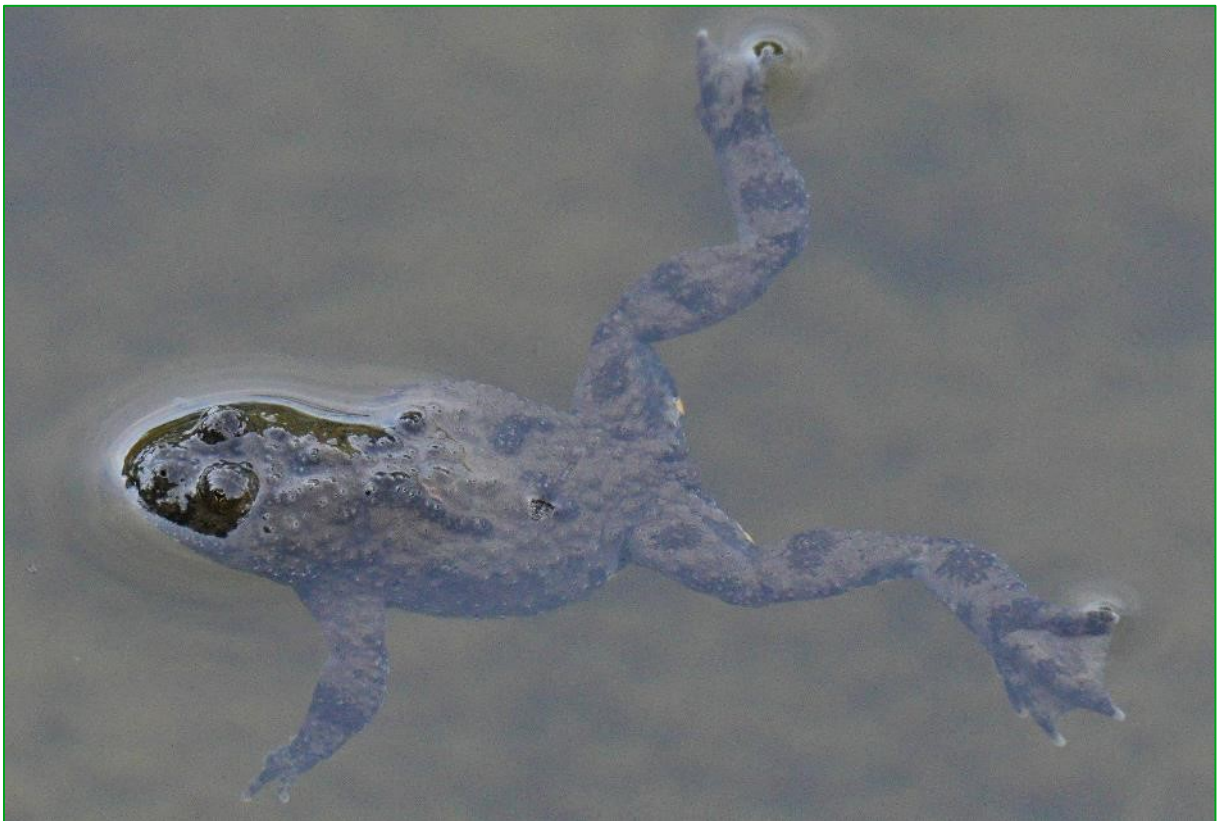
Bild 56: Das 2023 angelegte Gewässer wurde 2024 unter anderem von der europarechtlich geschützten Gelbbauchunke besiedelt (27.08.2024).

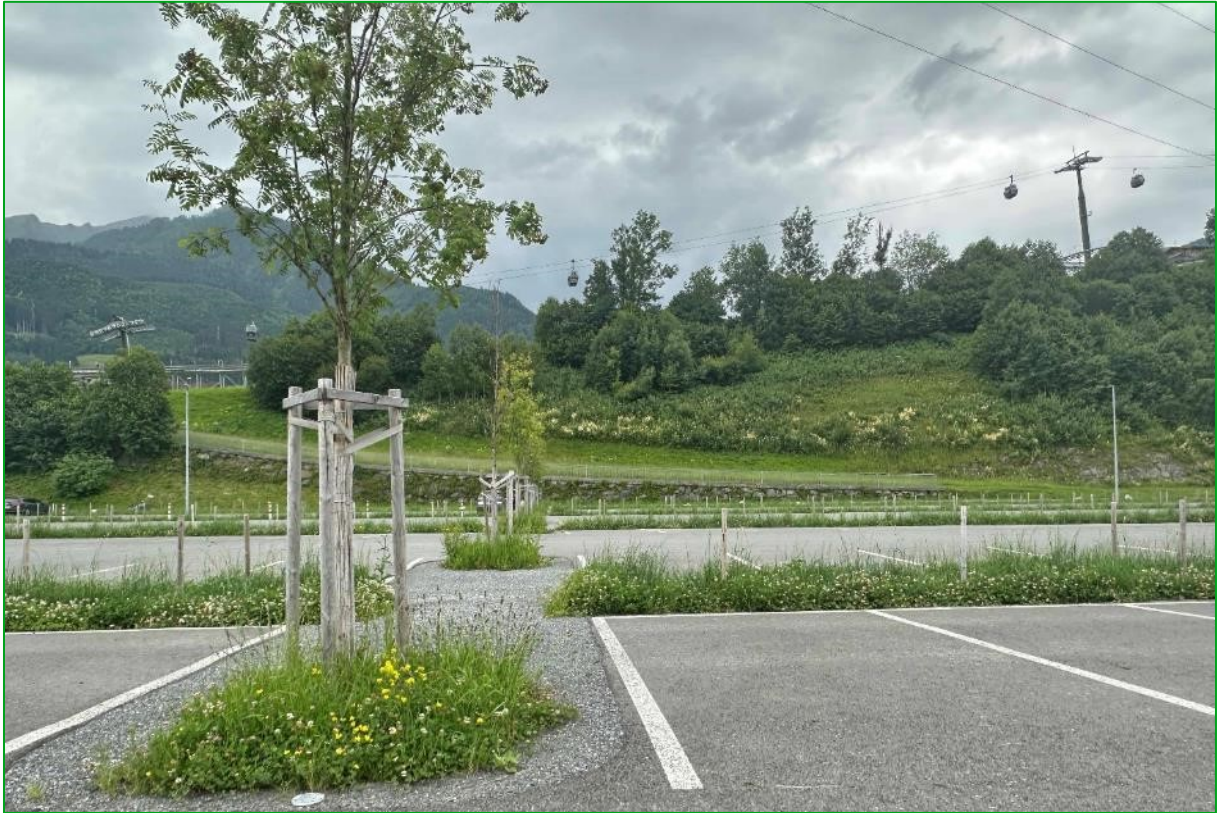
Bild 57: Die gepflanzten Ebereschen im Bereich des Parkplatzes Maiskogel zeigten 2024 außerordentlich gute Vitalität, Ausfälle sind nicht festzustellen (27.06.2024).

Überprüfungen der durchgeführten Bepflanzungen am 27.06.2024 und am 06.11.2024 ergaben durchwegs eine mangelfreie Ausführung, die gepflanzten Ebereschen zeigen keinerlei Ausfälle und die projektgemäß vorgeschriebenen Sickermulden sind deckend begrünt (vgl. Bild 57 und Bild 58).

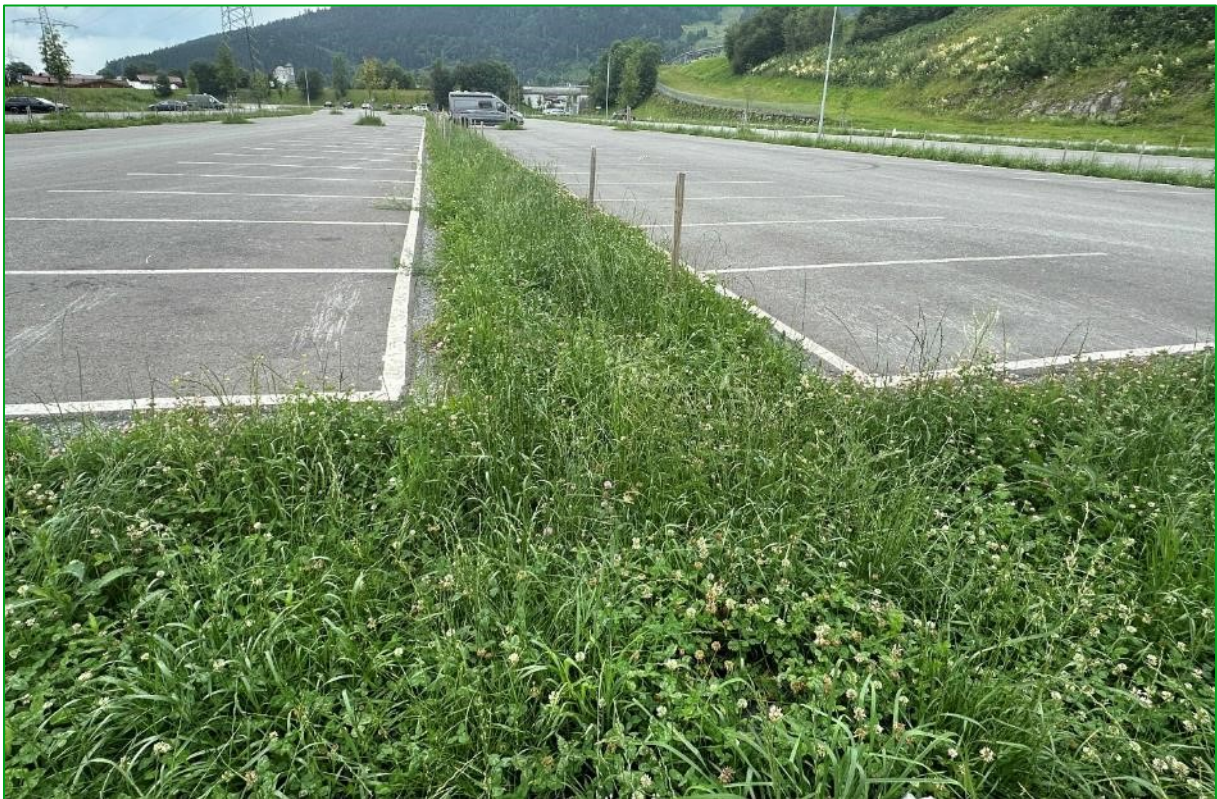
Bild 58: Die die Parkflächen unterbrechenden bzw. gliedernden Sickermulden wiesen auch 2024 durchwegs eine geschlossene Vegetationsdecke auf (27.06.2024).

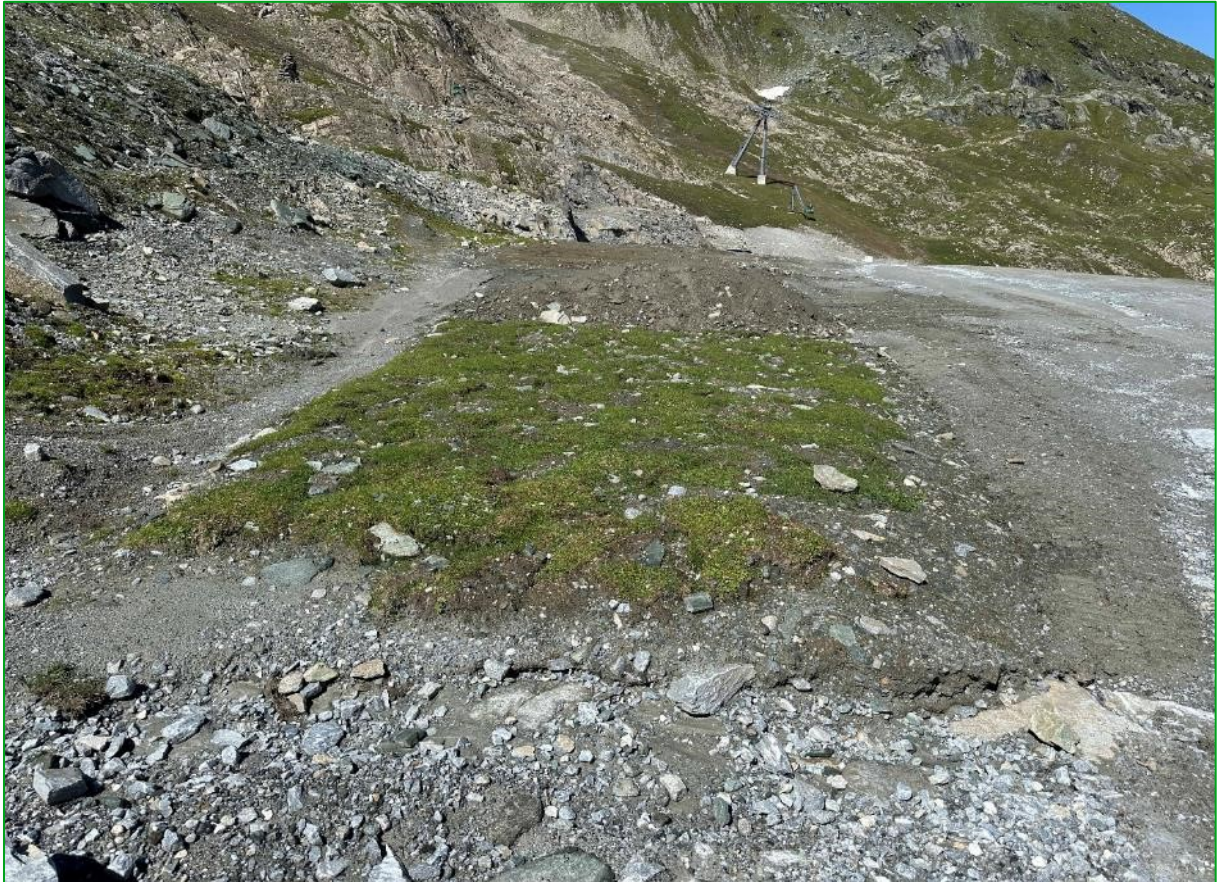
Bild 59: Die zwischengelagerte Vegetation aus dem Bereich der Gletschermühle zeigt keine Ausfälle (13.08.2024).
